## “CONSÓRCIO EXTREMA SANEAMENTO”

### TERMO DE ABERTURA

# CONCESSÃO DOS SERVIÇOS PÚBLICOS DE ABASTECIMENTO DE ÁGUA POTÁVEL (SAA) E ESGOTAMENTO SANITÁRIO (SES) DO MUNICÍPIO DE EXTREMA, ESTADO DE MINAS GERAIS

**EDITAL DE LICITAÇÃO Nº 018/2023**  
**CONCORRÊNCIA PÚBLICA 001/2023**  
**NOVEMBRO/2024**

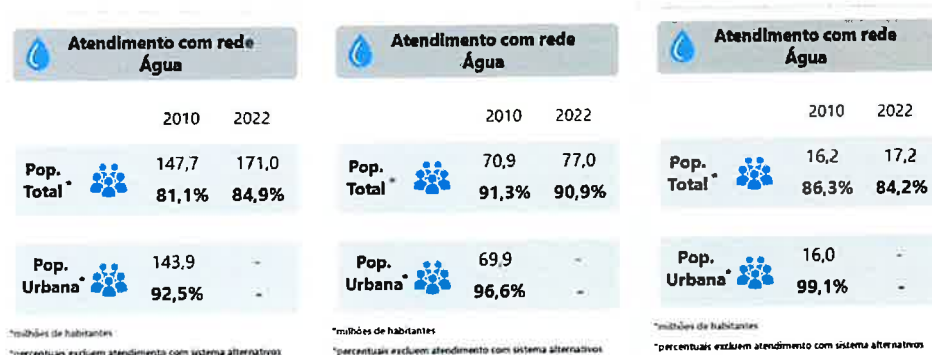
Ao migrar para o cenário Regional, percebe-se que o Sudeste possui números melhores que a média nacional, tendo 96,6% da população urbana contemplada com rede de distribuição de água. Na escala Estadual, em 2022 Minas Gerais também se encontra acima da média nacional, com 99,1%, e ligeiramente acima da média do Sudeste. A **Figura 3** abaixo apresenta esses números para o cenário nacional, regional e estadual respectivamente.

**Figura 3 - Atendimento com Rede de Abastecimento de Água.**

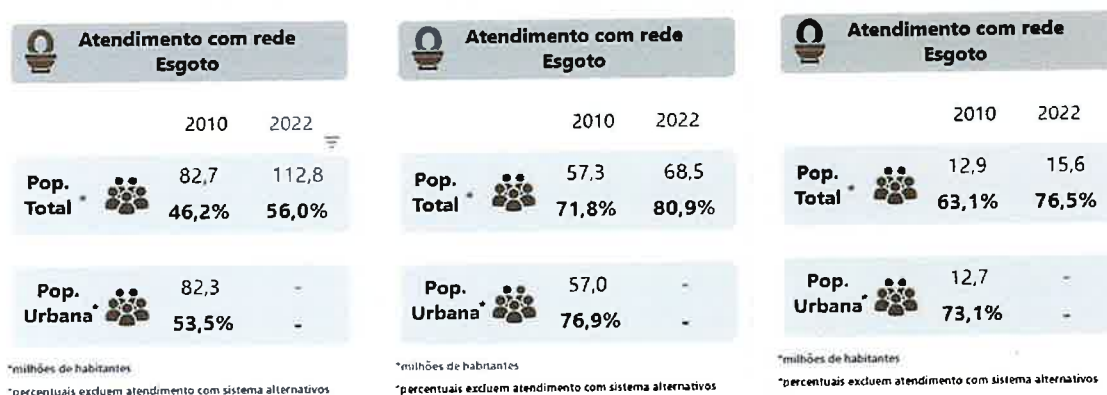
Ao migrar para o cenário Regional, percebe-se que o Sudeste possui números melhores que a média nacional, tendo 76,9% dos habitantes contemplados com rede coletora de esgoto. Na escala Estadual, Minas Gerais também se encontra um pouco acima da média nacional, com 73,1%, e ligeiramente abaixo da média do Sudeste. A **Figura 4** abaixo apresenta esses números para o cenário nacional, regional e estadual respectivamente.

**Figura 4 - Atendimento com rede coletora de esgoto**

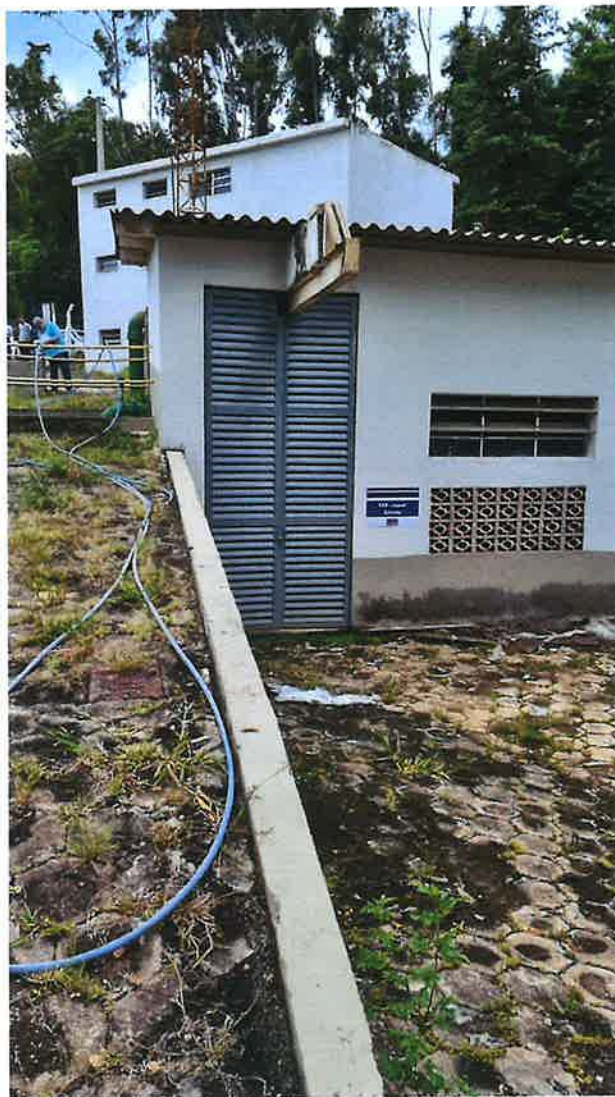
Figura 15 - EAB Jaguari – Estrutura civil

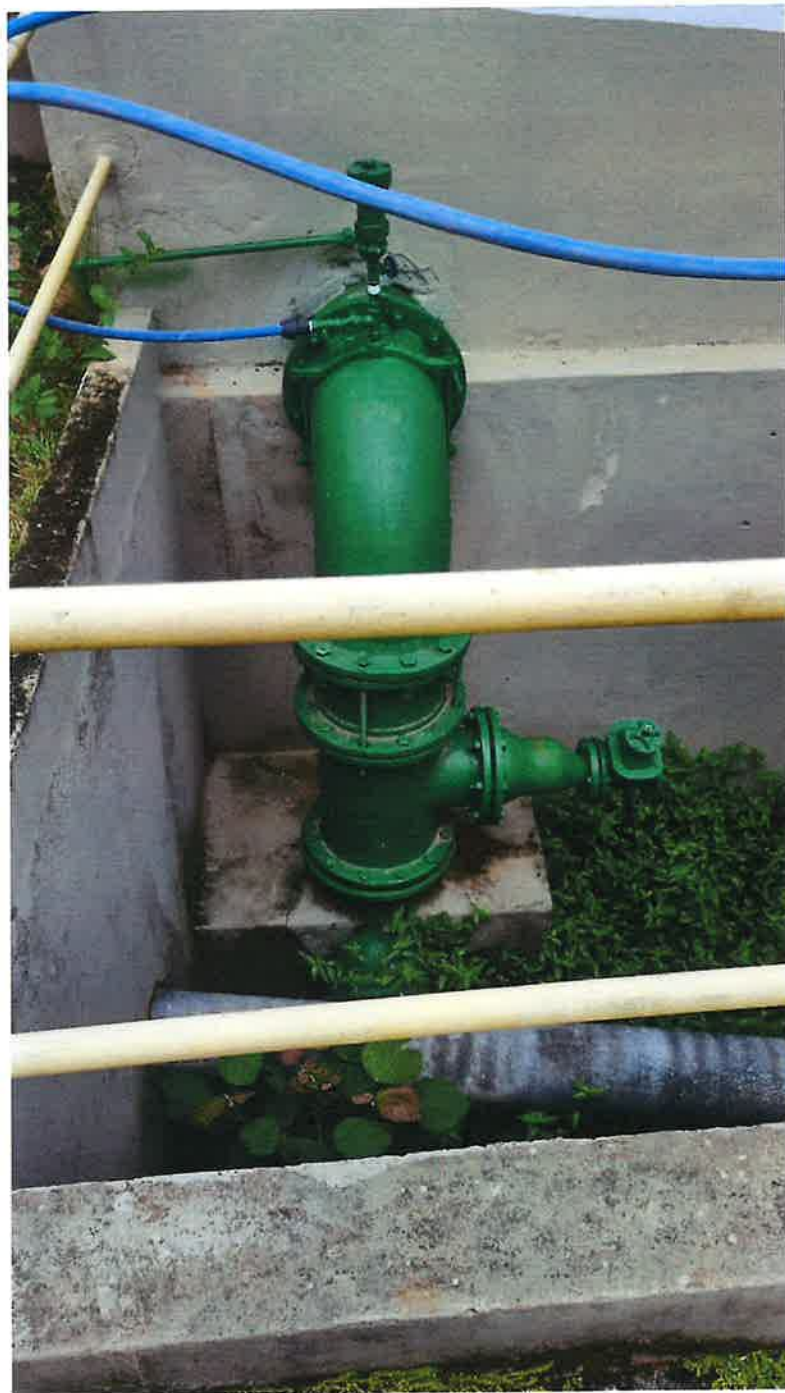
Figura 16 - EAB Jaguari – Tubulação e válvulas

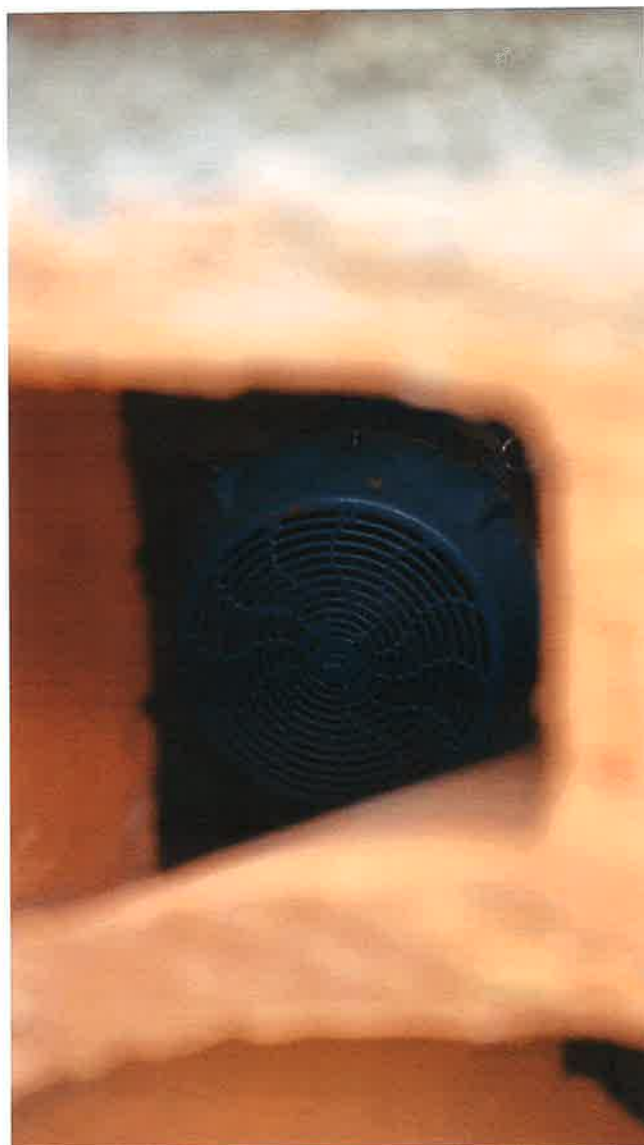
Figura 17 - EAB Jaguari - Bomba

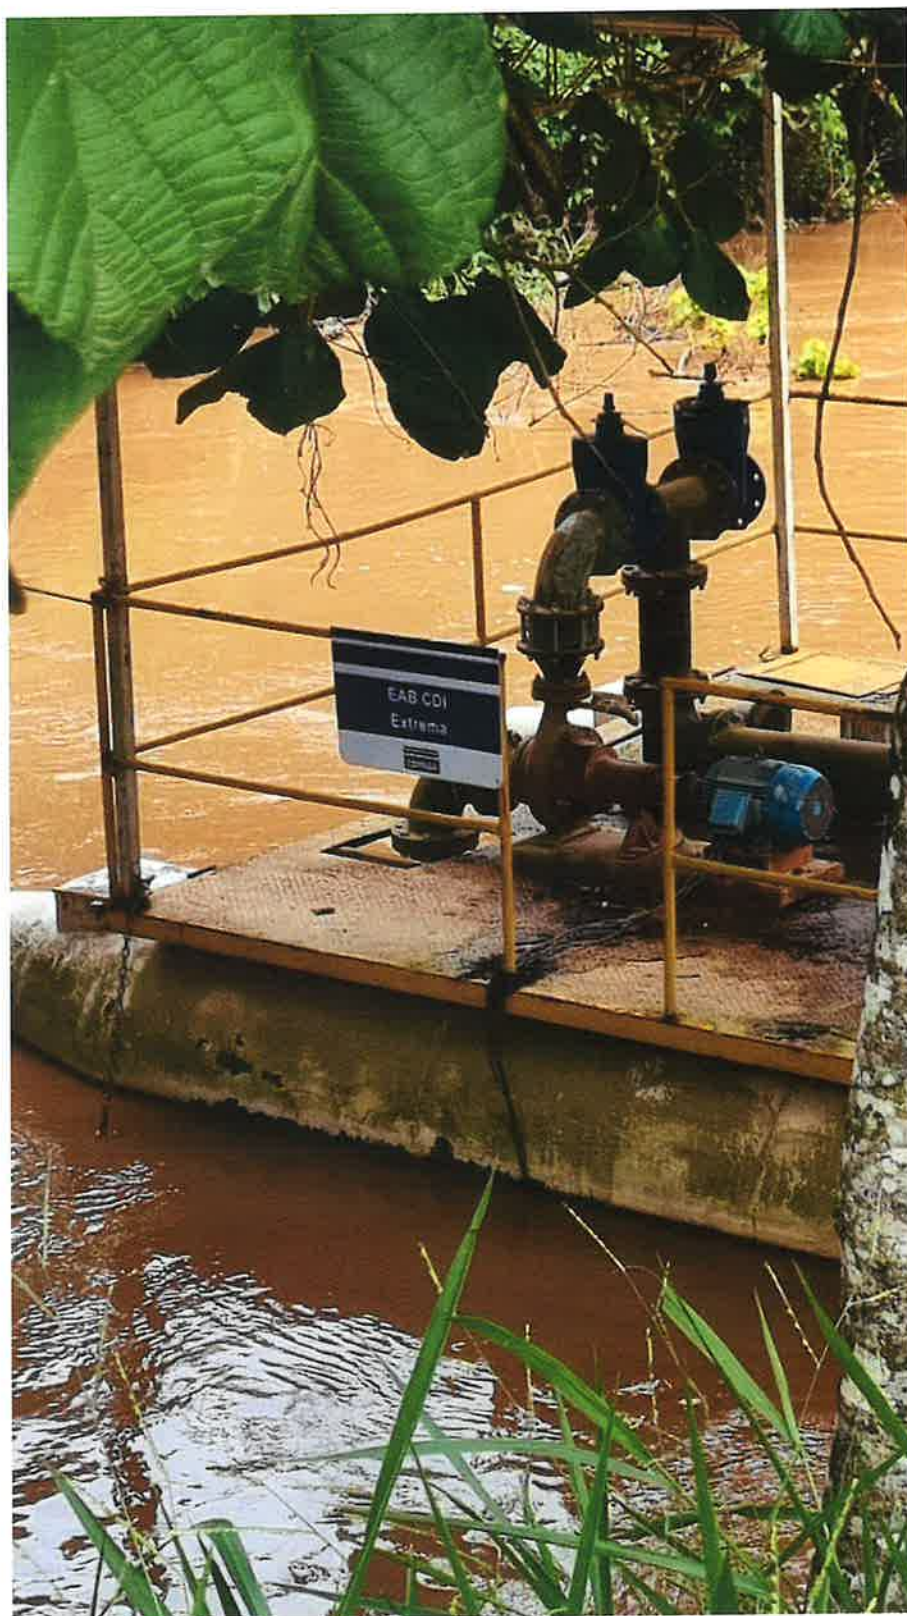
Figura 18 - EAB CDI

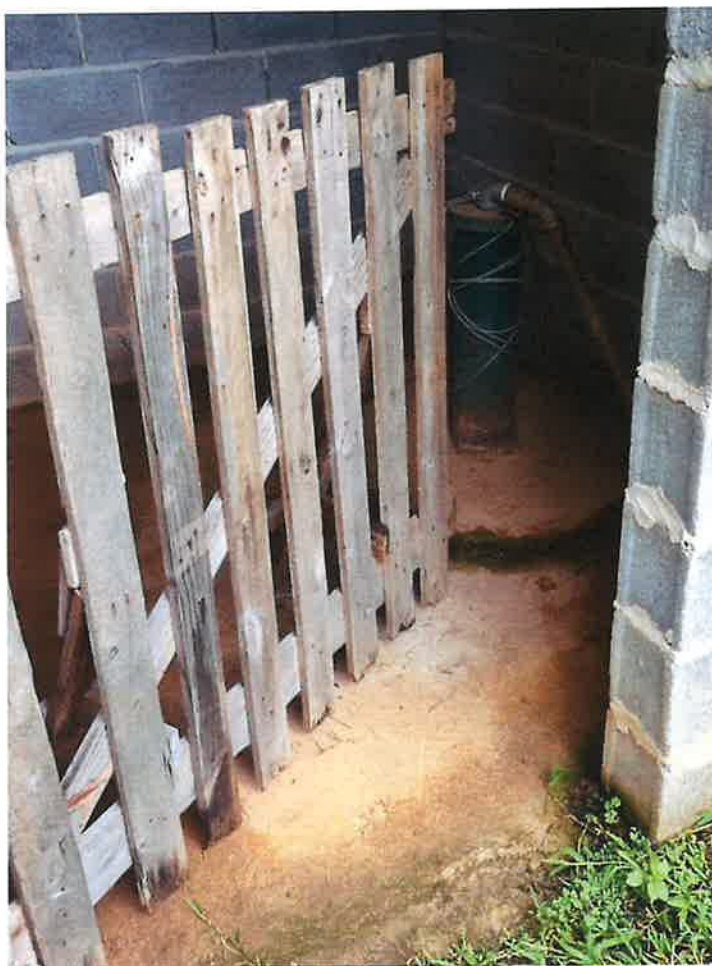
Figura 20 - Poço Forjos

Forjos não apresenta informações sobre os reservatórios e redes, e após a perfuração do poço feito pela Prefeitura não é realizado nenhum tratamento para a distribuição de água para a população. Algumas residências não possuem hidrômetros. Cabe destacar os significativos riscos associados ao fornecimento de água à população sem qualquer tratamento ou controle.

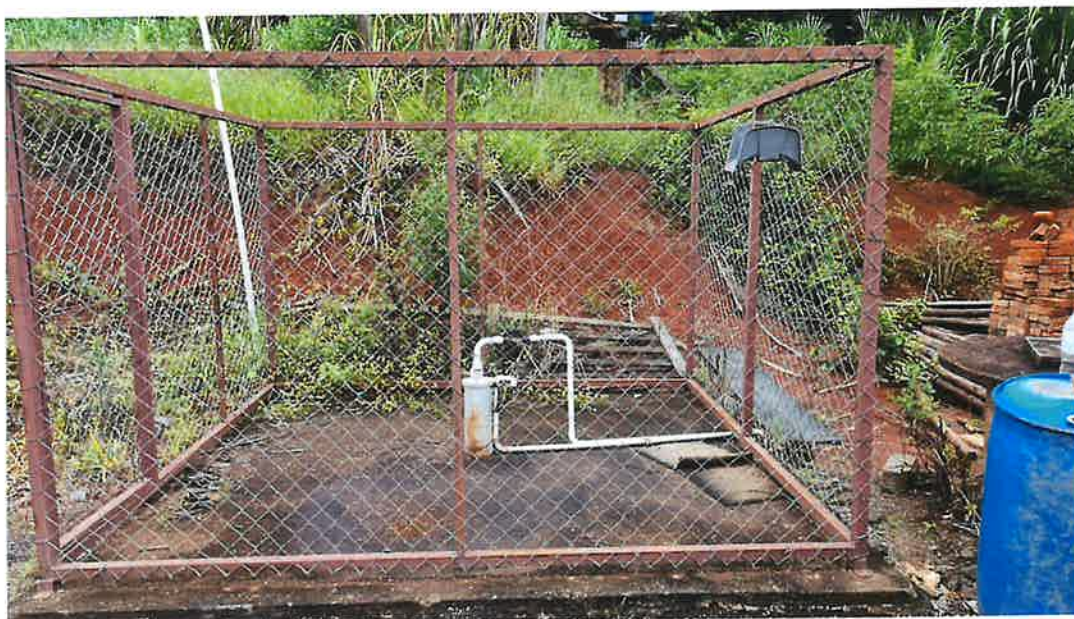
Figura 22 - Poço Salto

em fibra, cada um com capacidade de 10 m<sup>3</sup>. Adicionalmente, dois outros reservatórios apoiados, também com capacidade de 10 m<sup>3</sup> cada, recebem água de nascentes. A água captada não recebe nenhum tratamento antes de ser distribuída à população, o que está em desacordo com a legislação vigente (Portaria GM/MS nº 888, de 4 de maio de 2021). Da mesma forma de Juncal, nenhum dos imóveis possui hidrômetros, e não há cobrança da população pelos serviços prestados.

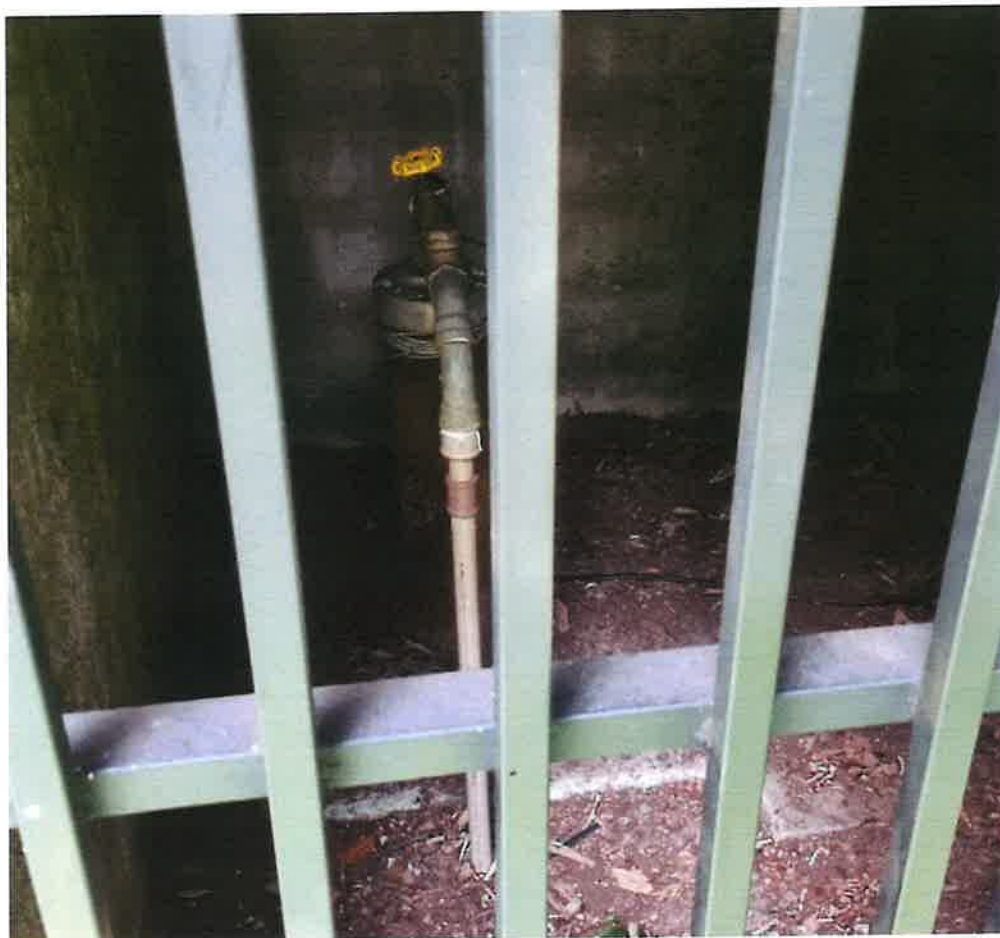
Figura 24 - Poço Juncal

A localidade de Juncal é gerida pela Prefeitura Municipal de Extrema e recebe abastecimento por meio de poço artesiano. Atualmente, a água distribuída à população não passa por nenhum processo de tratamento, o que contraria a legislação vigente (Portaria GM/MS nº 888, de 4 de maio de 2021). Além disso, Juncal possui dois reservatórios elevados, cada um com capacidade de 10 m³. Nenhum dos imóveis possui hidrômetros e não há cobrança da população pelos serviços prestados.

Segundo informações do Estudo de Viabilidade Técnica, em Juncal e Salto não é realizado tratamento para distribuição de água para a população e as residências não dispõem de hidrômetros.

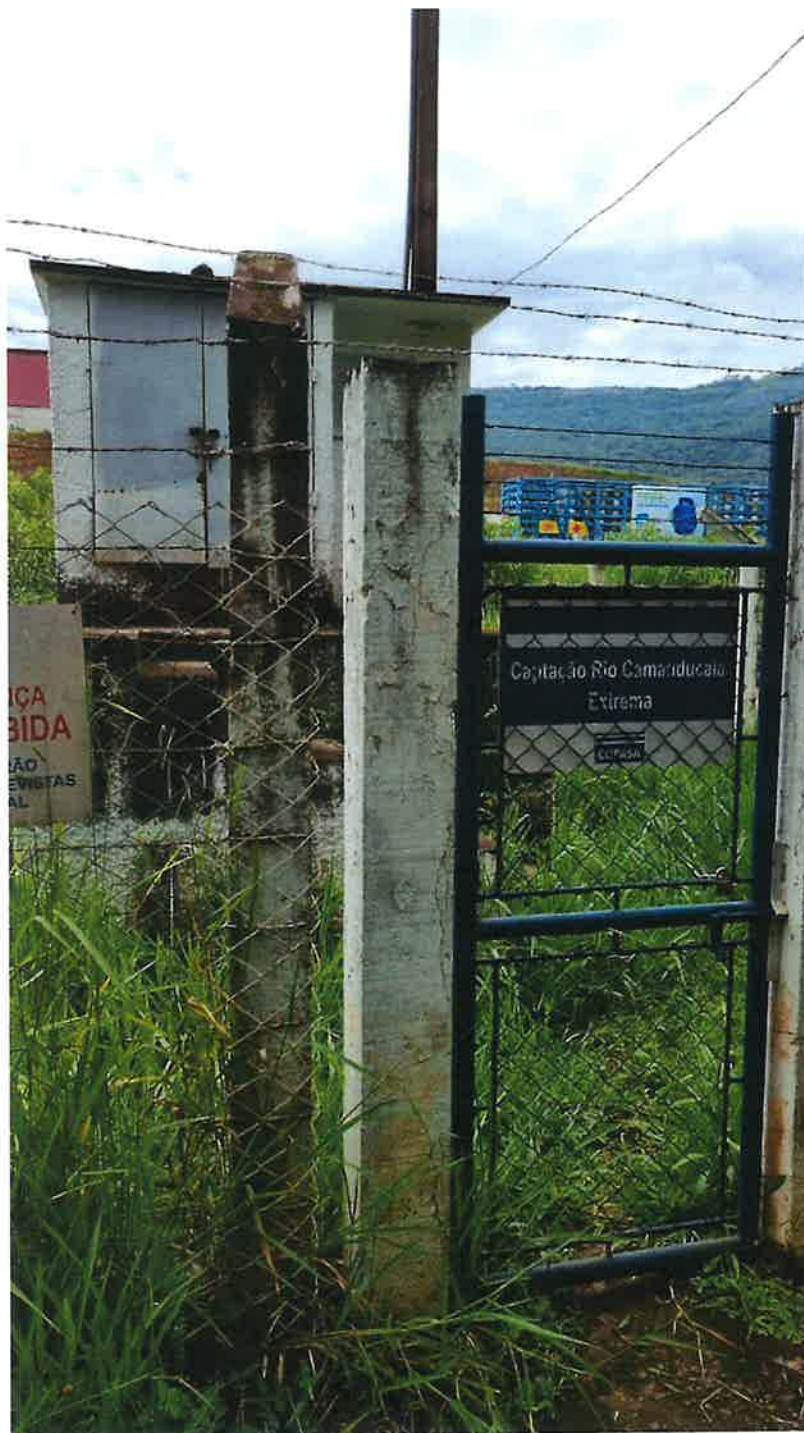
Figura 26 - Entrada da Captação do Rio Camanducaia

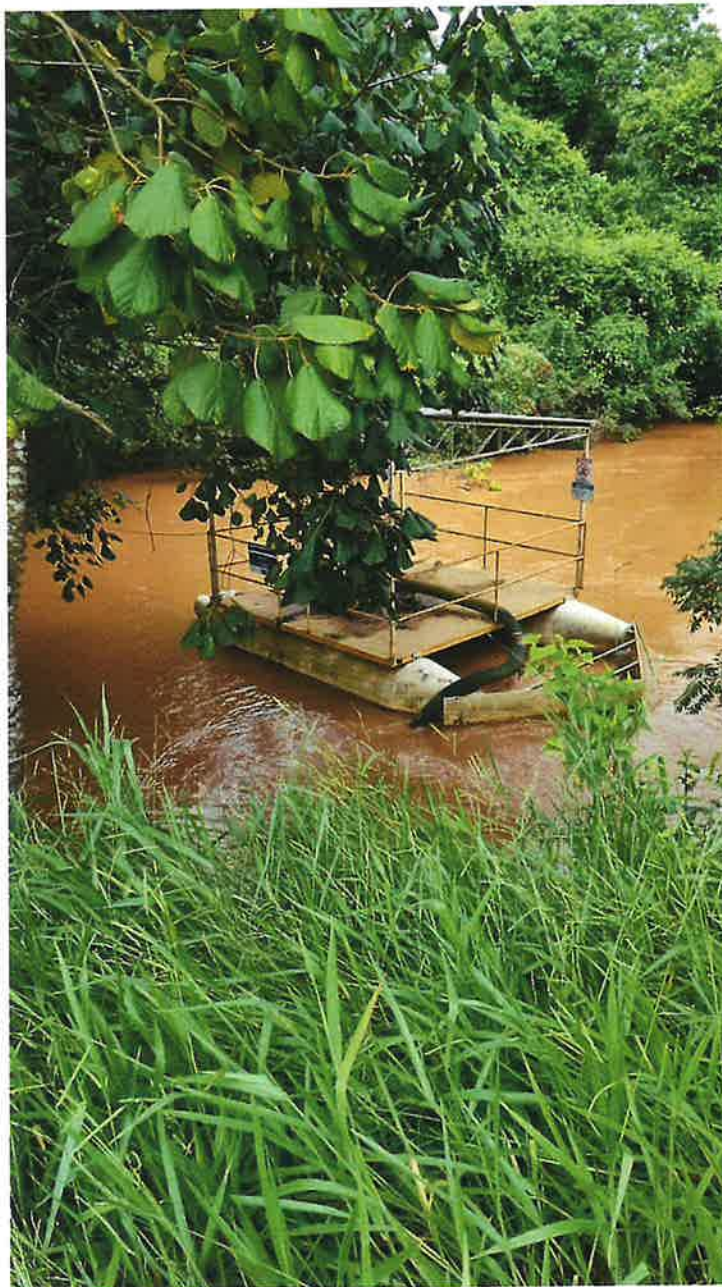
Figura 27 - Balsa Flutuante Rio Camaducaia

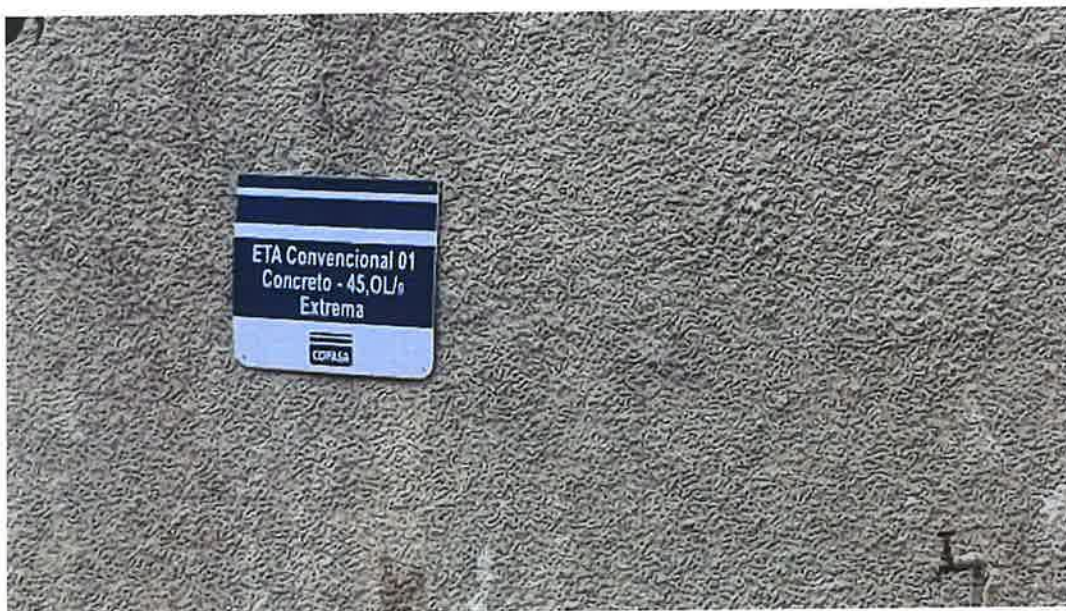
**Figura 32 - ETA Jaguari (Concreto)**

Não há um sistema automatizado na ETA para o acionamento/desligamento das bombas da captação Jaguari. Esse procedimento é executado manualmente pelo operador da ETA.

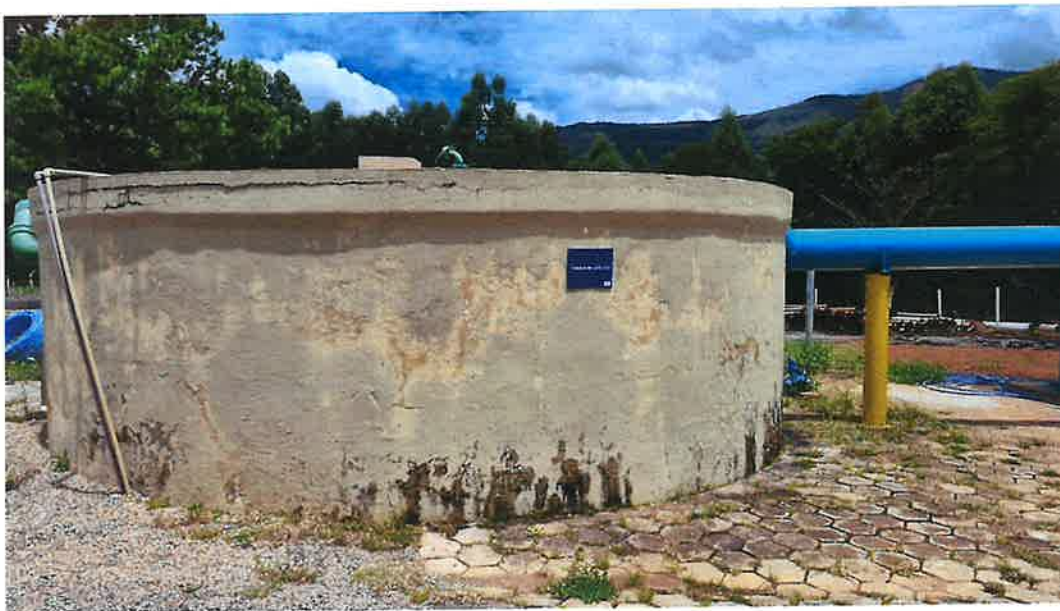
**Figura 33 - Tanque de Contato**

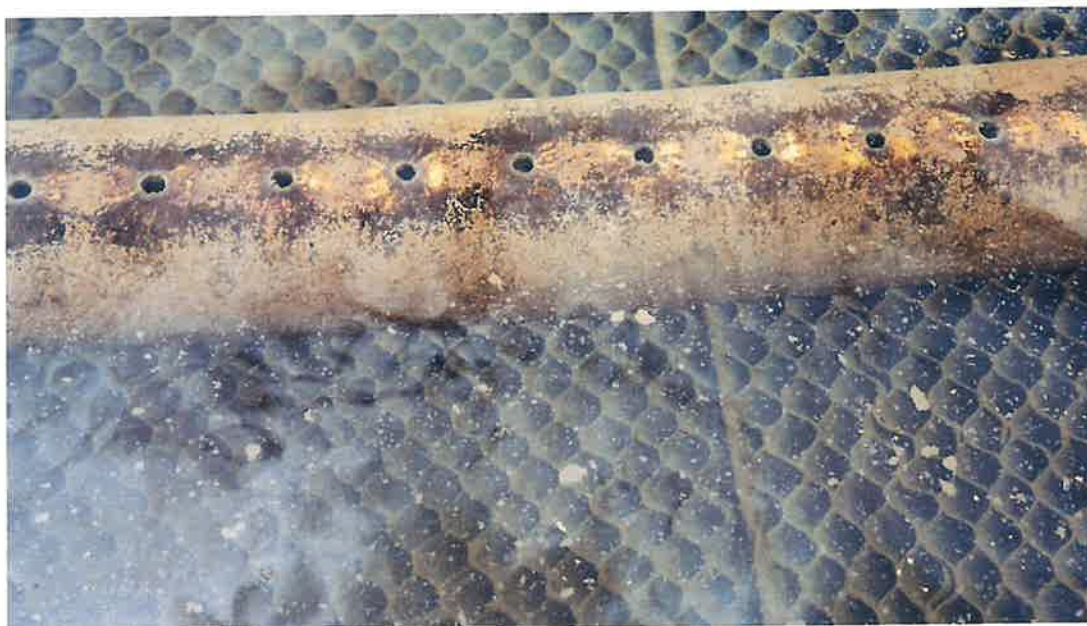
**Figura 38 - Passagem de Água pelas Colmeias**

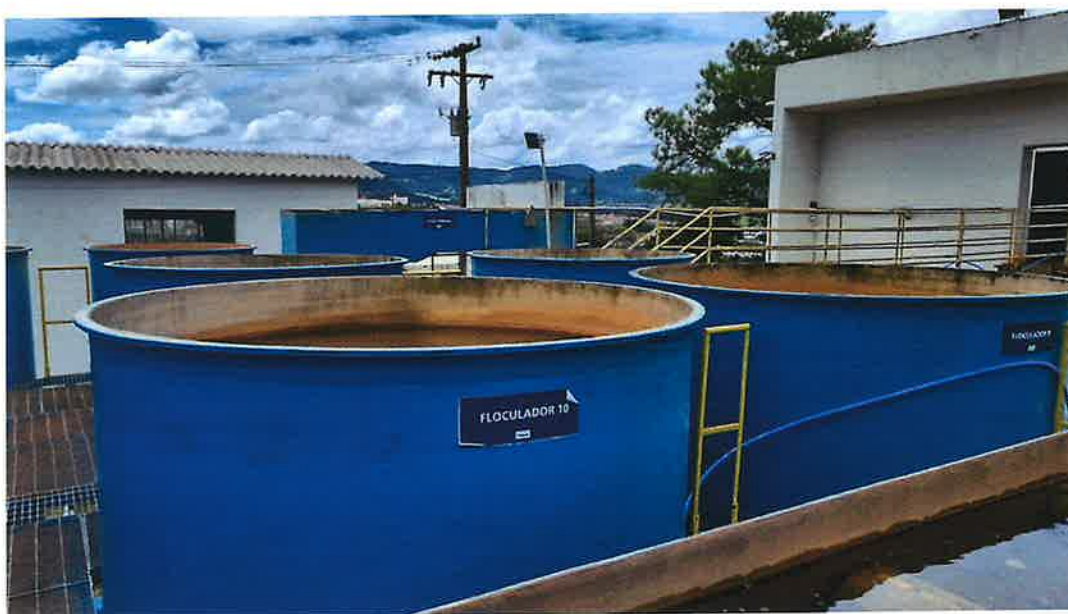
**Figura 39 – ETA Jaguari Floculador**

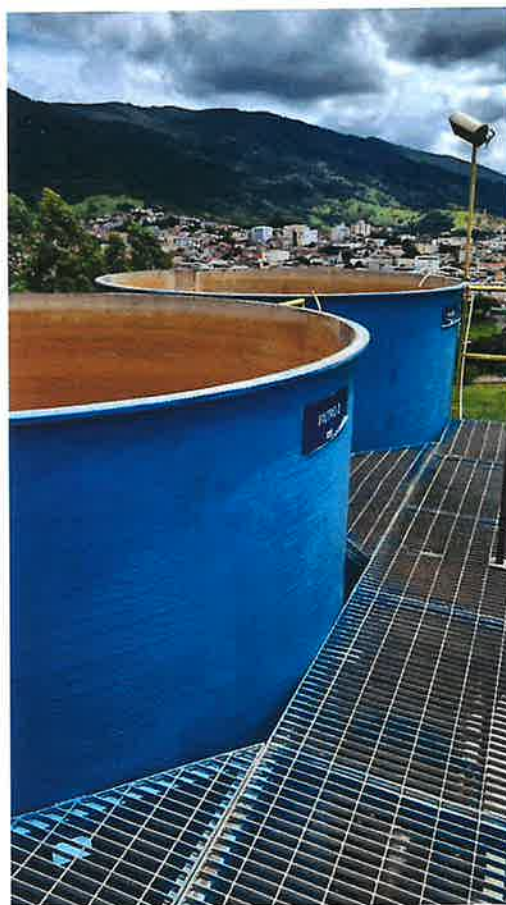
**Figura 42 - Filtros ETA Jaguari**

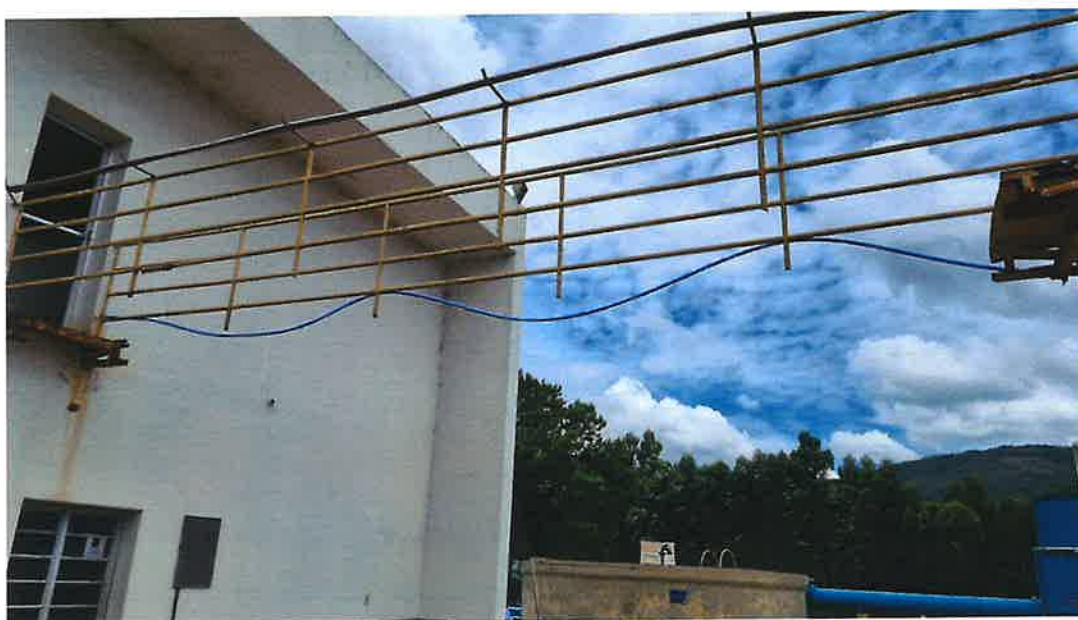
**Figura 53 - Passarela ETA Jaguari**

Quanto a ETA Jaguari, entre a ETA de fibra de vidro e o prédio principal, existe uma passarela em condições precárias, que necessita de reconstrução.

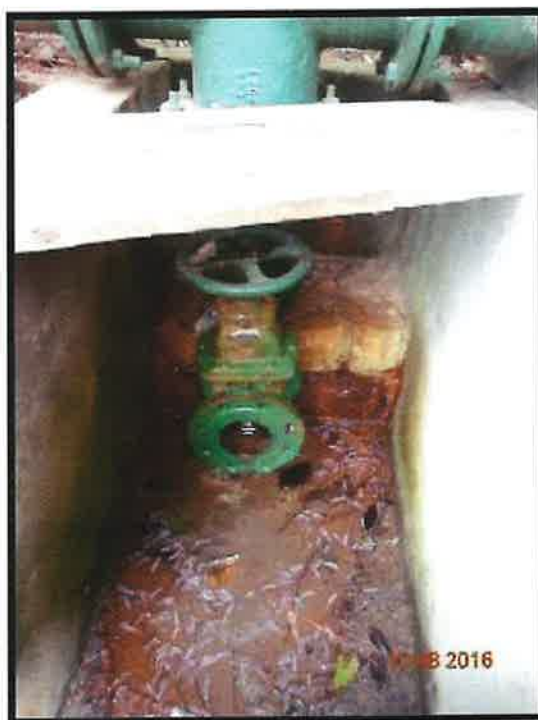
**Figura 54 - Vazamento em registro localizado na área do BST-1**

- Vazamentos expressivos em registros situados nas áreas externas do BST 01 e do BST 05;
- BST 08 não possuía um conjunto motobomba (CMB) reserva instalado;
- As estações não contam com automação para controle remoto das unidades.

Vazamentos nas tubulações ou conexões podem ocorrer devido ao desgaste, corrosão, pressão excessiva ou instalação inadequada, resultando em perda de água, pressão reduzida e danos ao equipamento.

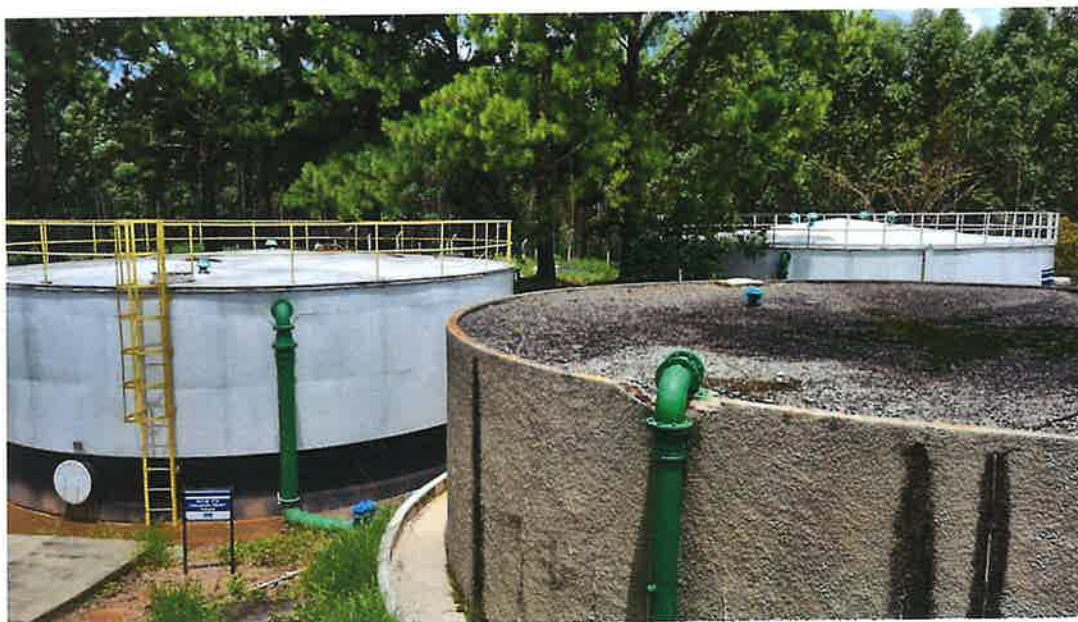
Figura 62 - RAP 01, RAP 02 e RAP 03 (Área ETA Jaguari)

Os Reservatórios Apoiados 01, 02 e 03 (**Figura 62** abaixo) estão localizados na mesma área da Estação de Tratamento de Água – ETA Jaguari.

Os Reservatórios se encontram em bom estado de conservação estrutural e não apresentam maiores problemas em sua operação.

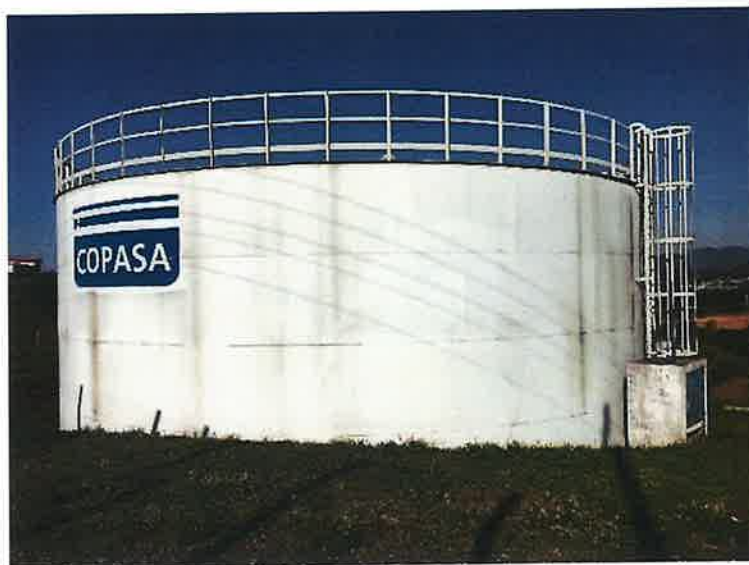
O Reservatório Elevado 06 e o Reservatório Apoiado 07 estão localizados em Três Poderes e possuem 10 m<sup>3</sup> e 1.000 m<sup>3</sup> respectivamente. De acordo com o PMSB, ambos foram instalados em 2012 e construídos em aço. A **Figura 63** abaixo apresenta o RAP 07.

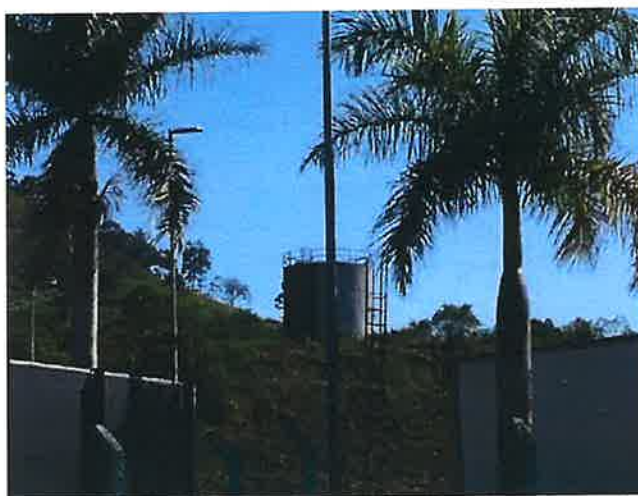
**Figura 64 - RAP 12 - Sistema CDI**

O Reservatório Apoiado RAP 12 (aço) e o Reservatório Apoiado RAP 13 (aço) pertencem ao Sistema Camanducaia, sendo abastecidos pela Estação de Tratamento de Água Camanducaia. O RAP 12 (**Figura 64** abaixo) foi implantado em 1998 e possui 300 m<sup>3</sup> de reservação.

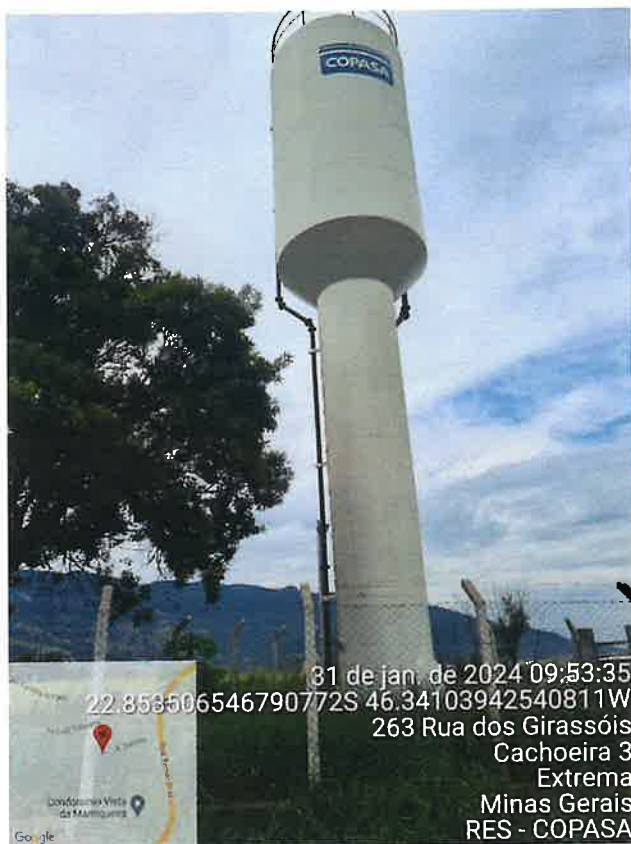
Figura 65 - REL 14 - Bairro Cachoeira

O Reservatório Elevado de aço que atende ao Bairro Cachoeira foi instalado em 2011 e possui um total de 50 m<sup>3</sup> de reservação. A **Figura 65** abaixo apresenta o REL 14.

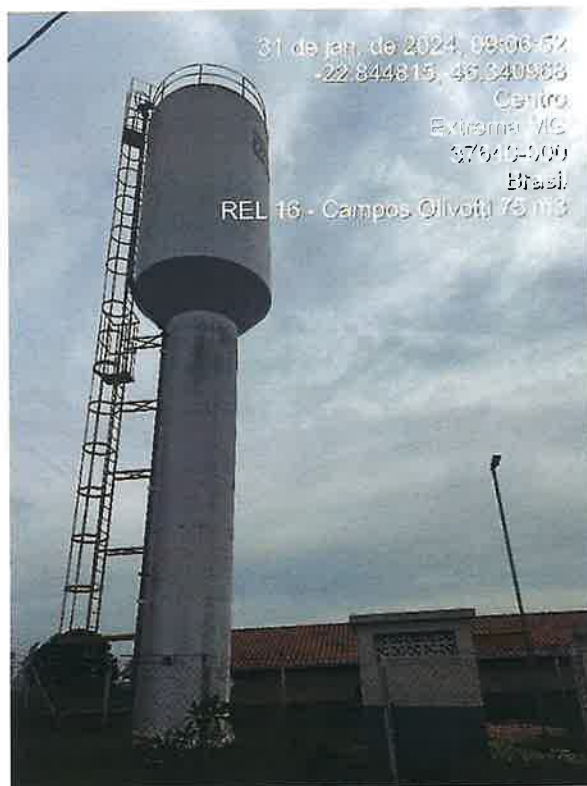
**Figura 66 - REL 16 - Campos Olivotti**

O Reservatório Elevado de aço que atende ao Bairro Campos Olivotti é um dos mais recentes, tendo sido instalado em 2016. O REL 16 possui um total de 75 m<sup>3</sup> de reservação. A **Figura 66** abaixo apresenta o Reservatório do Bairro Campos Olivotti.

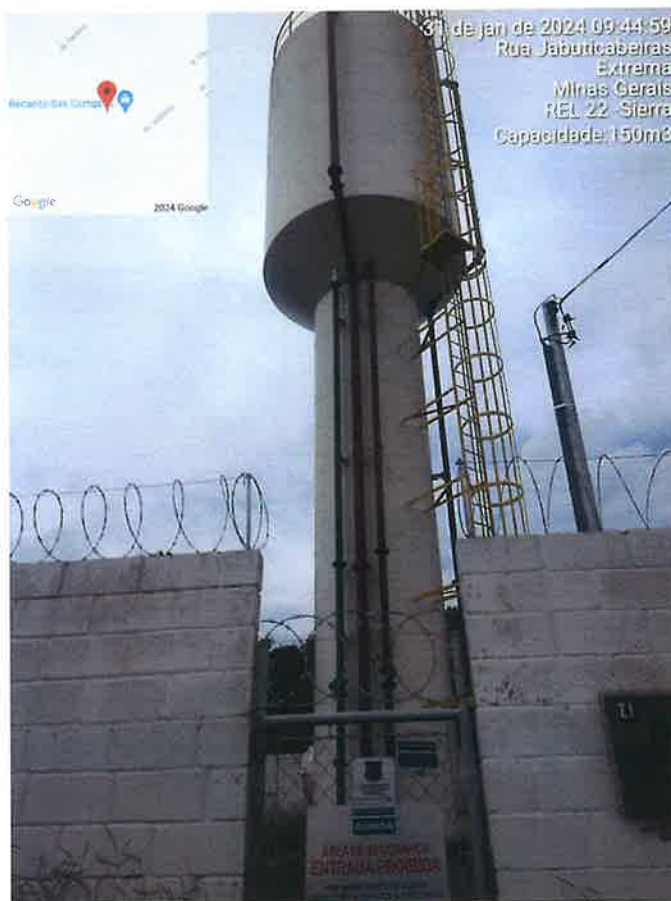
Figura 67 - REL 22 - Sierra

Estes reservatórios não são mencionados no Caderno 1 – Estudo de Viabilidade Técnica (PMI) e no Plano Municipal de Saneamento Básico, elaborados em 2020 e 2019, respectivamente. Sendo assim, já que constam no “Anexo VI – Bens Reversíveis” do Edital, conclui-se que são novos reservatórios, instalados após o período de elaboração dos documentos mencionados. O REL 22 – Sierra pôde ser observado durante visita ao município de Extrema/MG, como mostra a **Figura 67** abaixo.

O Reservatório está localizado na Rua Jabuticabeiras, foi construído em aço e possui capacidade de reservação total de 150 m³.

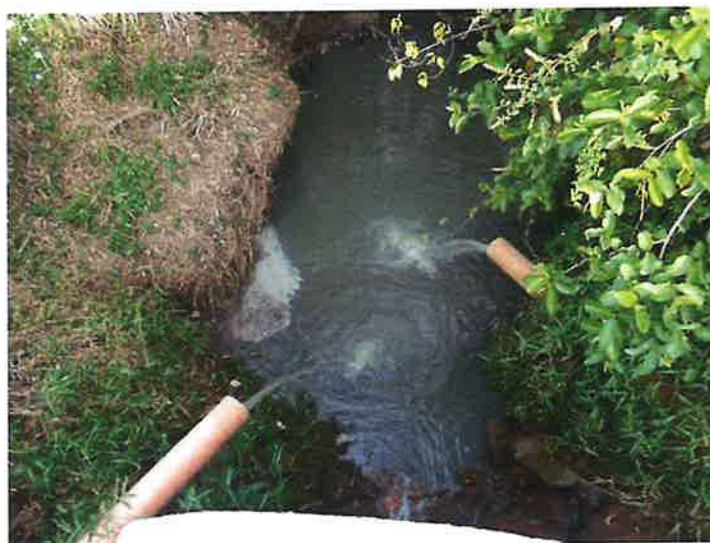
**Figura 89 – Ponto 2 – Avenida Saes Peres.**

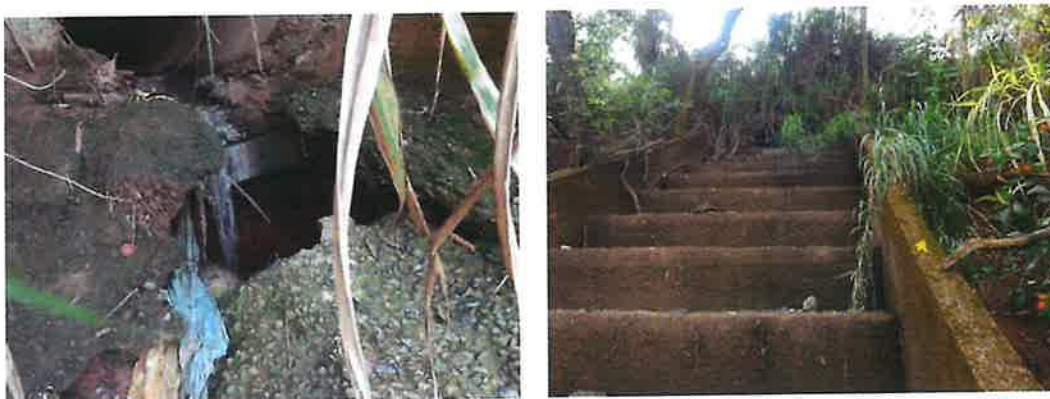
**Figura 90 – Buraco na escada hidráulica permitindo com que o efluente infiltre pela estrutura e escada hidráulica por onde deveria passar o efluente.**

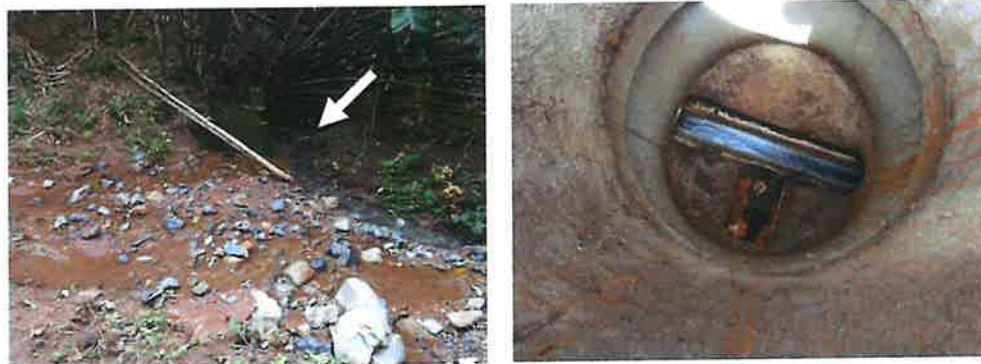
**Figura 92 – Ponto de lançamento 6.4 e PV da rua Alexandre Morbidelli.**

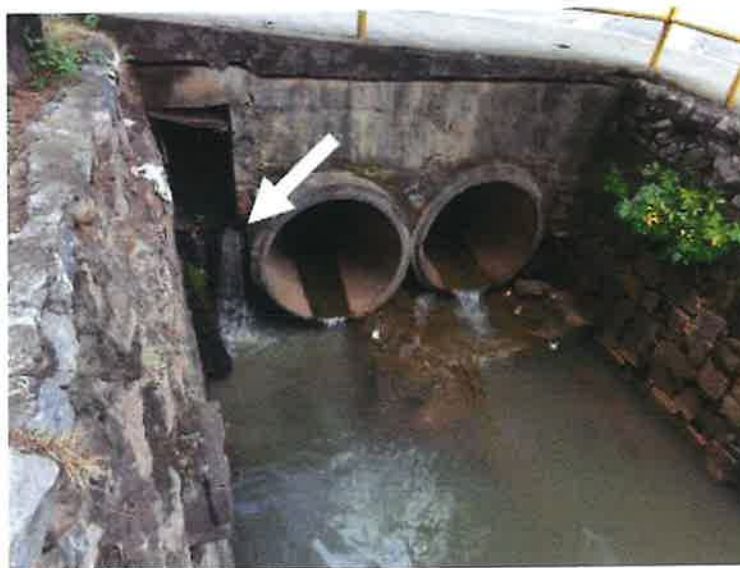
**Figura 93 – Lançamento em frente ao supermercado Tetra.**

Em frente ao supermercado Tetra, na Av. Alcebíades Gilli, é evidente o despejo de esgoto na lateral das manilhas. De acordo com informações da COPASA, isso se deve a um vazamento na rede coletora da Rua João Mendes.

Além disso, a ocorrência de vazamentos, como destacado no relatório da ARSAE de 2018, como o vazamento na rede coletora da rua João Mendes, resultando no lançamento de esgoto "in natura" na Avenida Alcebíades Gilli, evidencia a necessidade urgente de intervenção. Esse tipo de incidente não apenas compromete a qualidade ambiental, mas também coloca em risco a saúde pública e a segurança dos cidadãos.

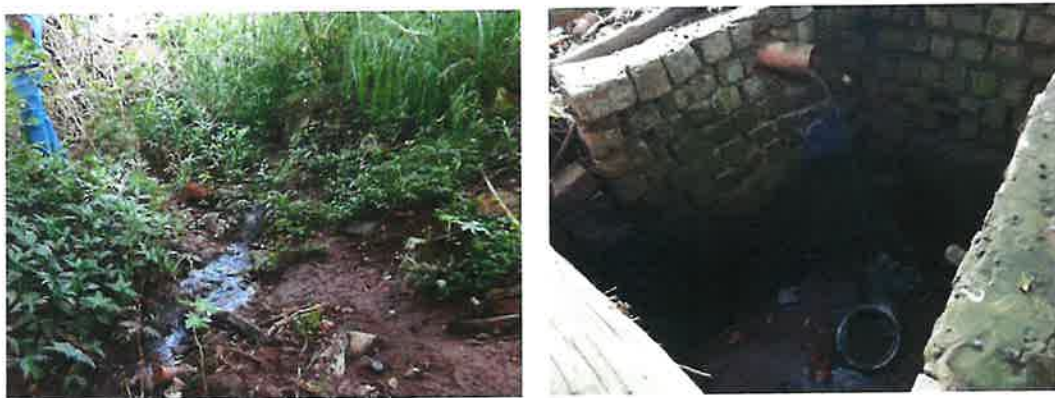
De acordo com informações fornecidas pela COPASA MG, os esgotos são originários do bairro Petrominas, o qual não estaria sob a operação do prestador de serviços.

**Figura 94 – Lançamento atrás do Auto Posto da Gruta II e lançamento atrás do Auto Posto da Gruta II.**

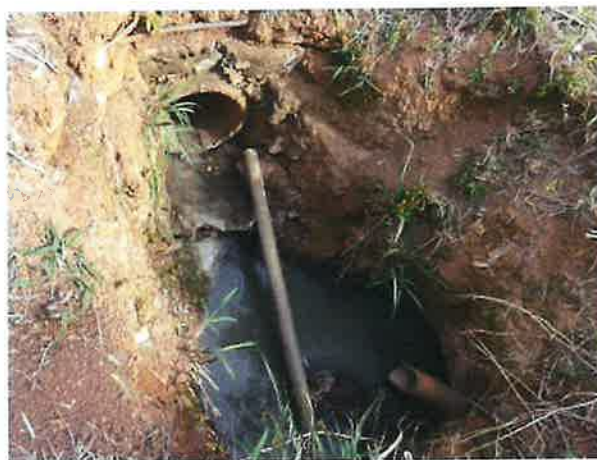
**Figura 95 – Lançamento na Rodovia Fernão Dias, lado oposto ao Power Diesel.**

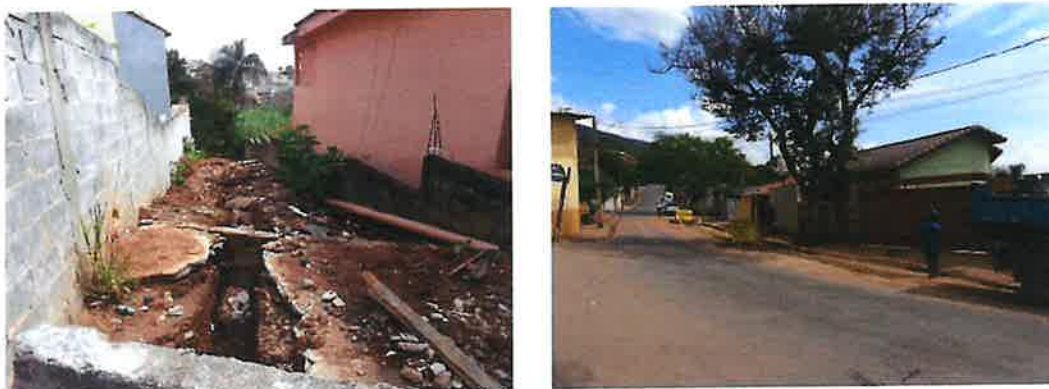
**Figura 96 – Faixa de servidão e Obras na rua Mônaco.**

O esgoto proveniente dessa localidade estava sendo despejado nas proximidades da Avenida Nicolau Cesarino e da rotatória final da Rua França, que corresponde ao ponto 7, cujo auto de infração foi temporariamente suspenso.

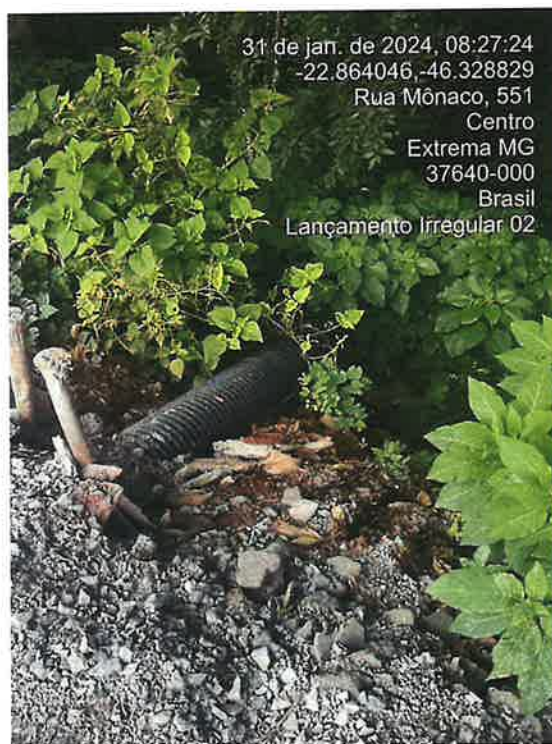
**Figura 98 - Lançamento Irregular - Rua Mônaco**

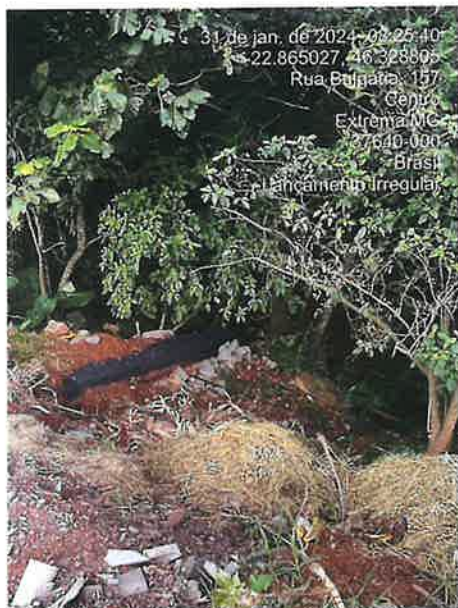
Ademais, durante a visita técnica, foram identificados pontos de lançamento irregular na Rua Bulgária e na Avenida Governador José Ferreira, como apresenta as imagens a seguir.

**Figura 100 - Lançamento Irregular - Rua Bulgária**

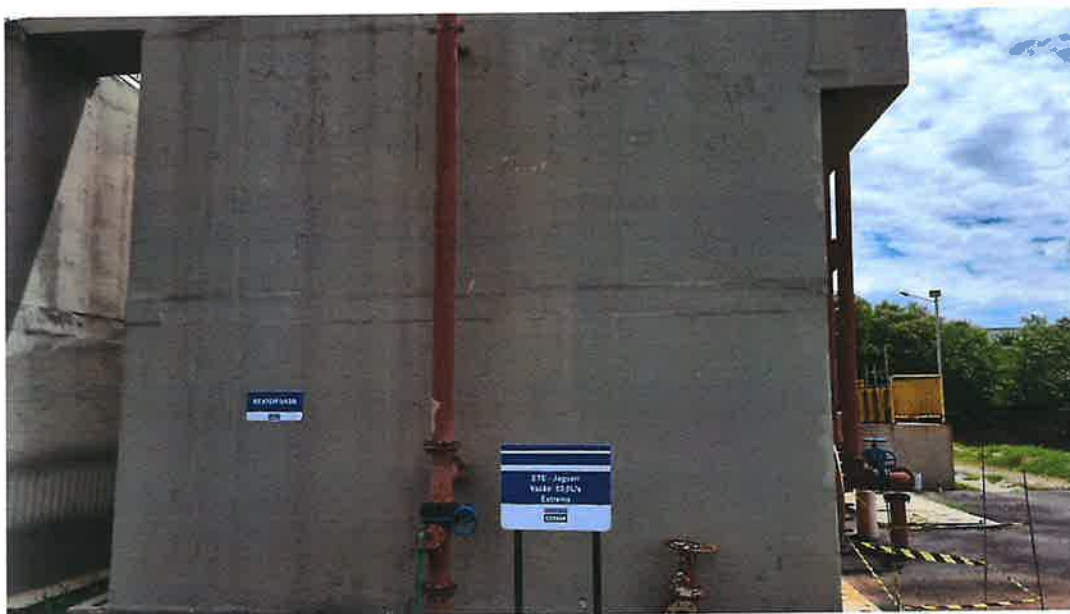
**Figura 107 - ETE Jaguari**

Localizada na margem esquerda do Rio Jaguari, a ETE Jaguari consiste na principal estação de tratamento do município, sendo responsável pelo tratamento da maior malha urbana da sede. A ETE, que possui capacidade de tratamento de 69 l/s, iniciou suas operações em dezembro de 2014, sendo a primeira etapa operando com capacidade de 35 l/s.
