## “CONSÓRCIO EXTREMA SANEAMENTO”

### TERMO DE ABERTURA

# CONCESSÃO DOS SERVIÇOS PÚBLICOS DE ABASTECIMENTO DE ÁGUA POTÁVEL (SAA) E ESGOTAMENTO SANITÁRIO (SES) DO MUNICÍPIO DE EXTREMA, ESTADO DE MINAS GERAIS

**EDITAL DE LICITAÇÃO Nº 018/2023**  
**CONCORRÊNCIA PÚBLICA 001/2023**  
**NOVEMBRO/2024**

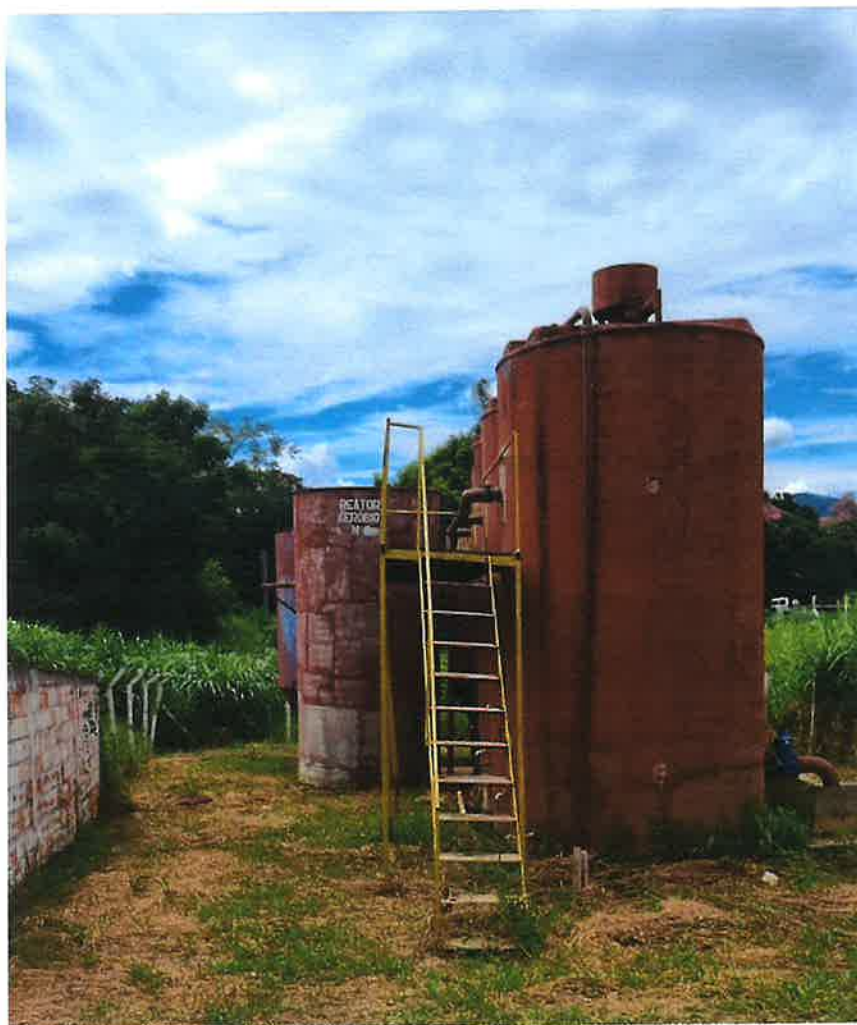
Figura 126 - ETE Mantiqueira

Localizada no bairro Mantiqueira, a ETE Mantiqueira atende a região sudoeste do município, incluindo o bairro Mantiqueira e proximidades. Com capacidade de tratamento de 3 l/s, a estação está operacional desde dezembro de 2017.

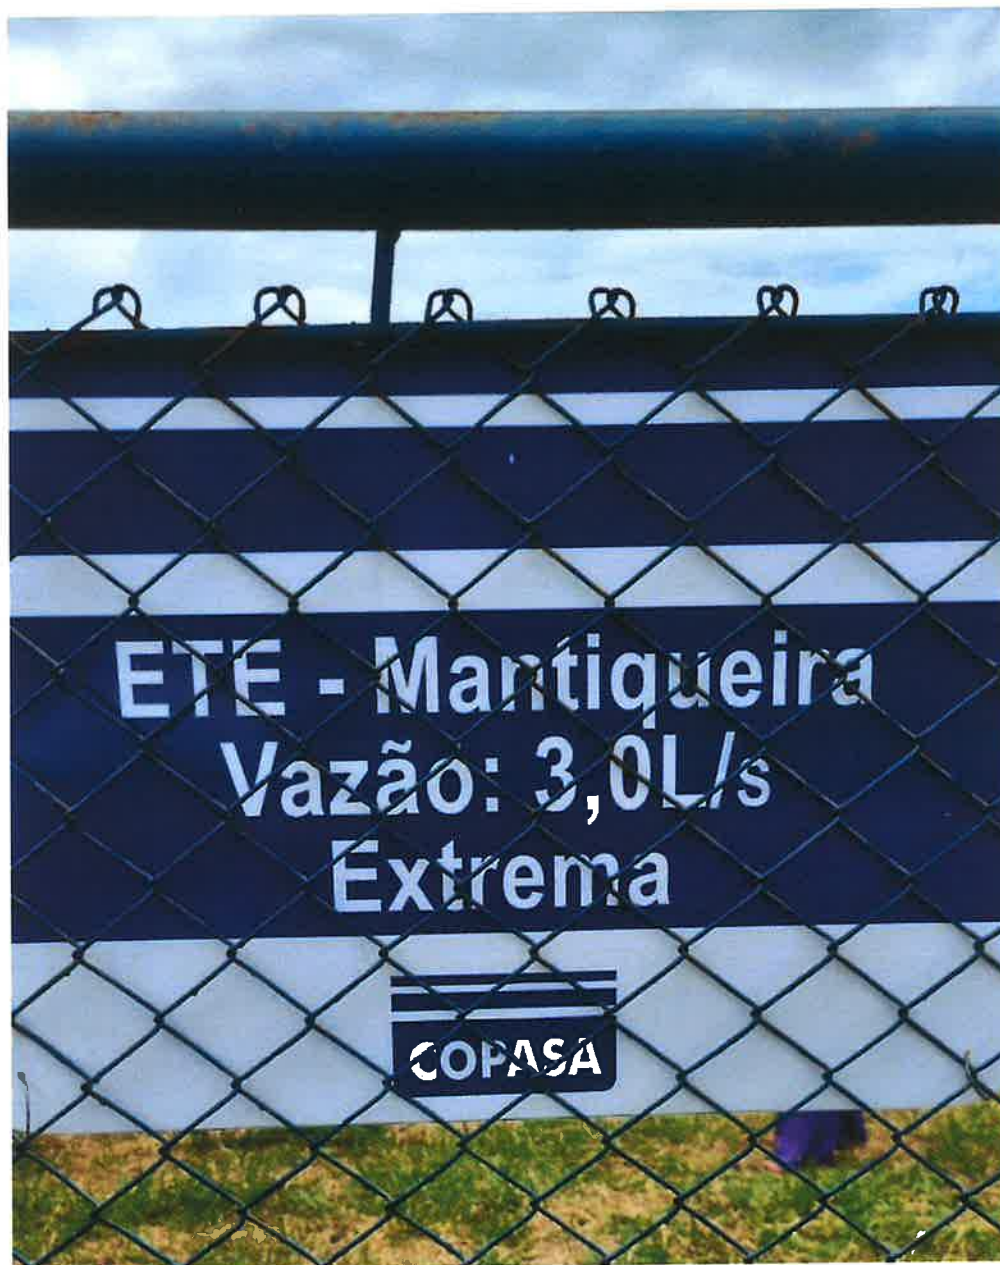
Situada nas coordenadas geográficas UTM Lat. 7.469.086,32 m S Long. 359270.57 m E (SIRGAS 2000, Fuso 23 K), na rua Loreto Nunes no bairro Mantiqueira, a estação possui 7 reatores em fibra de vidro. O esgoto bruto chega diretamente ao poço de visita da elevatória, que conta com uma caixa de areia e um conjunto motobomba instalado. Não há gradeamento nem medição de vazão implantados.

A elevatória conduz o esgoto bruto para 3 Reatores Anaeróbios de Fluxo Ascendente e Manta de Lodo (UASB), onde ocorre a remoção significativa de matéria orgânica. O biogás gerado, porém, é lançado na atmosfera, gerando mau odor na vizinhança. A estrutura apresenta sinais graves de corrosão.

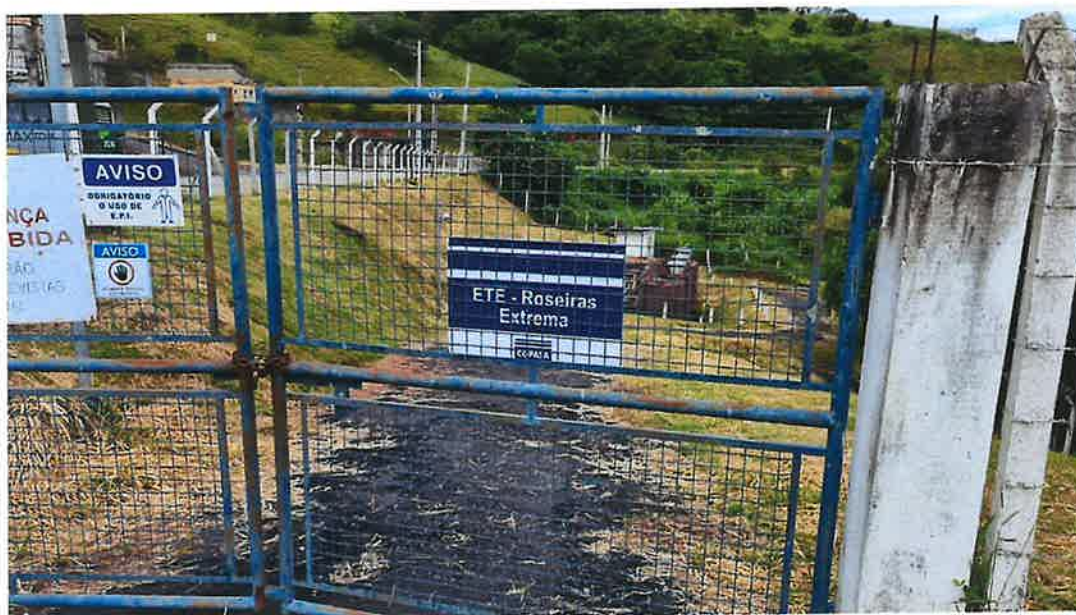
**Figura 128 - ETE Roseiras**

A ETE Roseira presta serviços à região nordeste do município, abrangendo os bairros Roseira I, II e áreas adjacentes. Com uma capacidade de tratamento de 3,0 L/s em nível secundário, ela é composta por reatores anaeróbios (UASB) e um reator aeróbio (atualmente desativado), estando em fase de projeto de expansão para alcançar 4 L/s. No início de sua operação, em 2016, mantinha uma vazão média de 1,5 L/s.

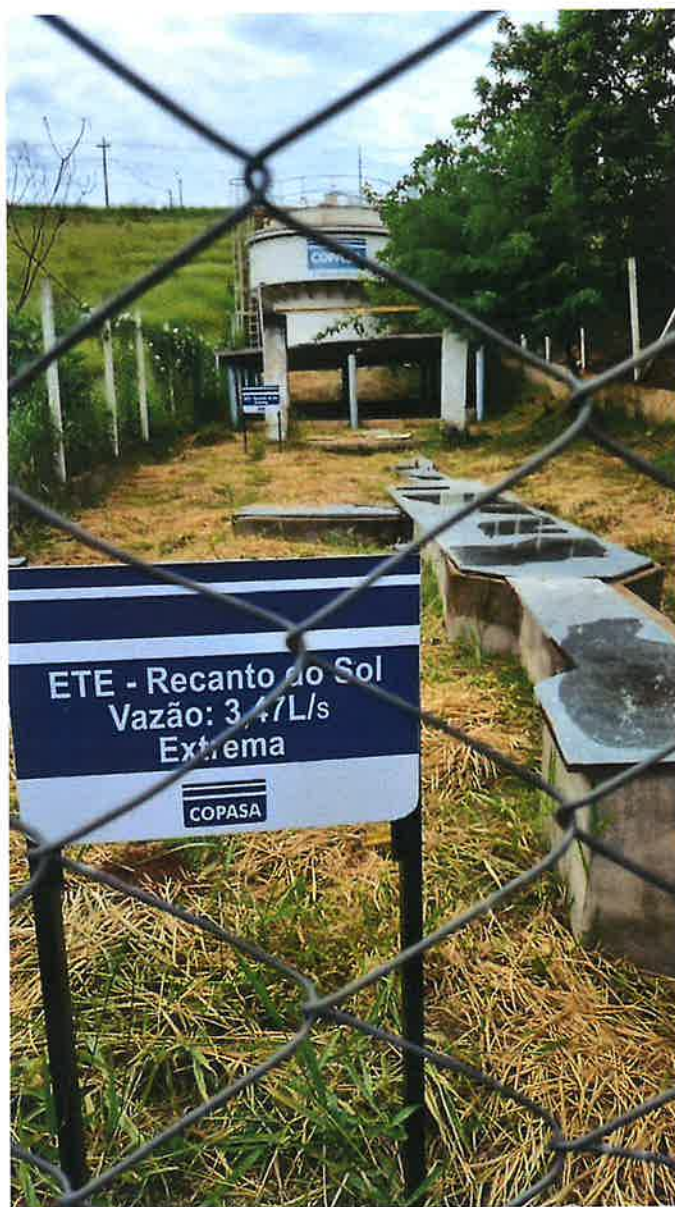
**Figura 131 - ETE Recanto do Sol**

A Estação de Tratamento de Esgoto (ETE) Recanto do Sol, atende a região mais ao norte do município, englobando os bairros Recanto do Sol I, II e III. Com capacidade para tratar 3,5 L/s a nível secundário, a estação é composta por reatores anaeróbios com filtro anaeróbio conjugado (RAFA-Fan), pré-fabricado em estrutura metálica.

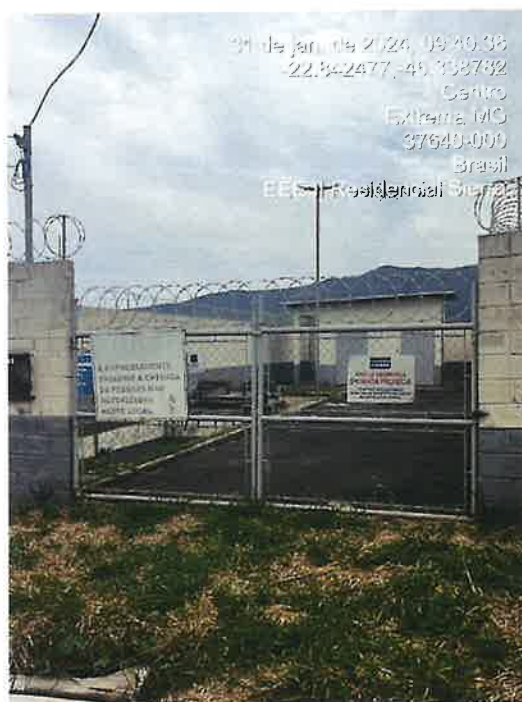
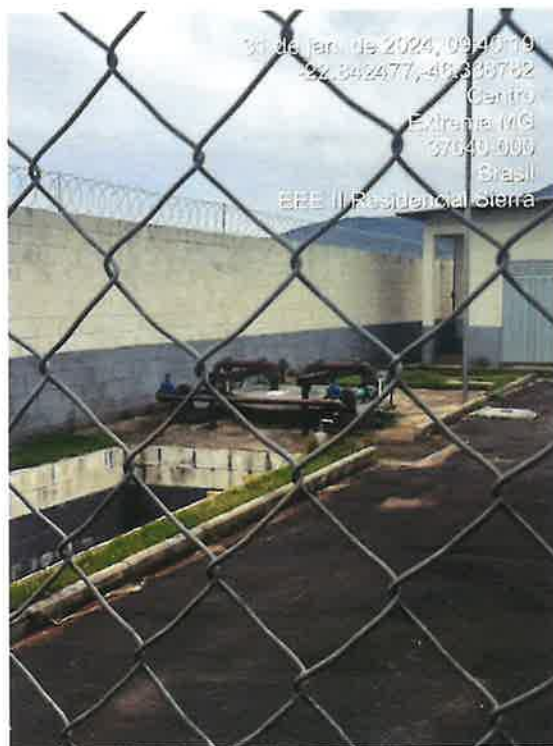
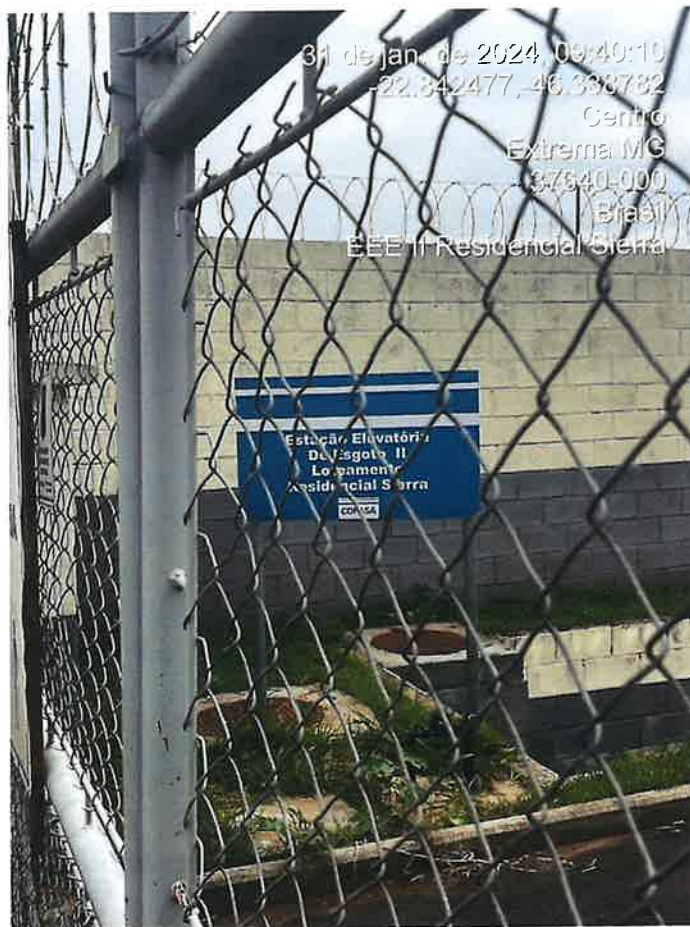
A estação elevatória EEE Residencial Sierra II foi possível de ser identificada durante visita realizada ao município, inclusive, como pode ser identificado nas figuras a seguir.

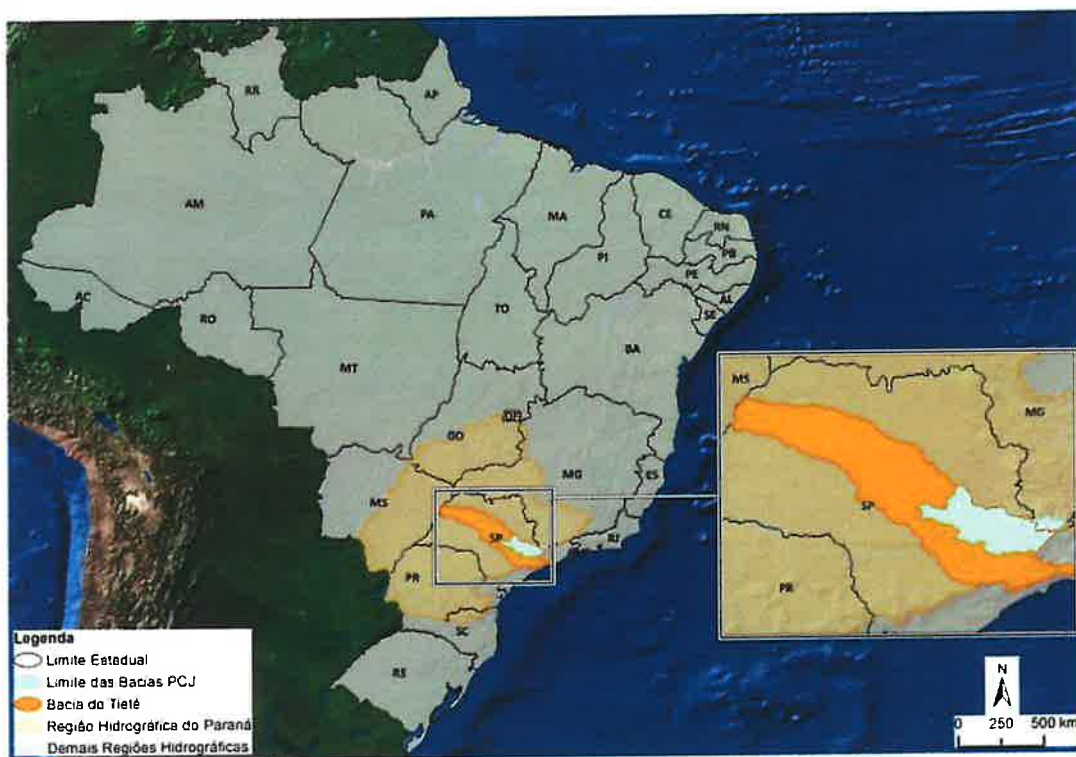
Figura 167 - Contexto de localização das Bacias PCJ.

No Estado de Minas Gerais, a área pertencente às Bacias PCJ corresponde principalmente a uma parcela da sub-bacia do Rio Jaguari, contendo um total de 979,97 km<sup>2</sup> da área de drenagem dessa sub-bacia, além de parcelas menores das sub-bacias dos rios Atibaia e Camanducaia, com 44,54 km<sup>2</sup> e 136,73 km<sup>2</sup>, respectivamente

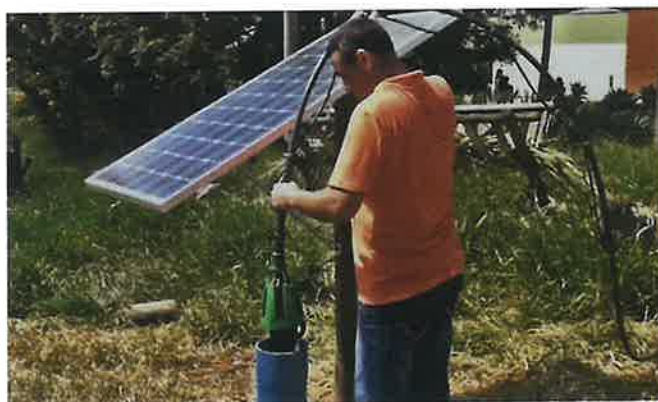
**Figura 169 - Modelo 1**

A **Figura 169** mostra um exemplo de colocação de placas solares para geração de energia em captações profundas (poços), bem como nas estações elevatórias de esgoto de pequeno porte e boosters.

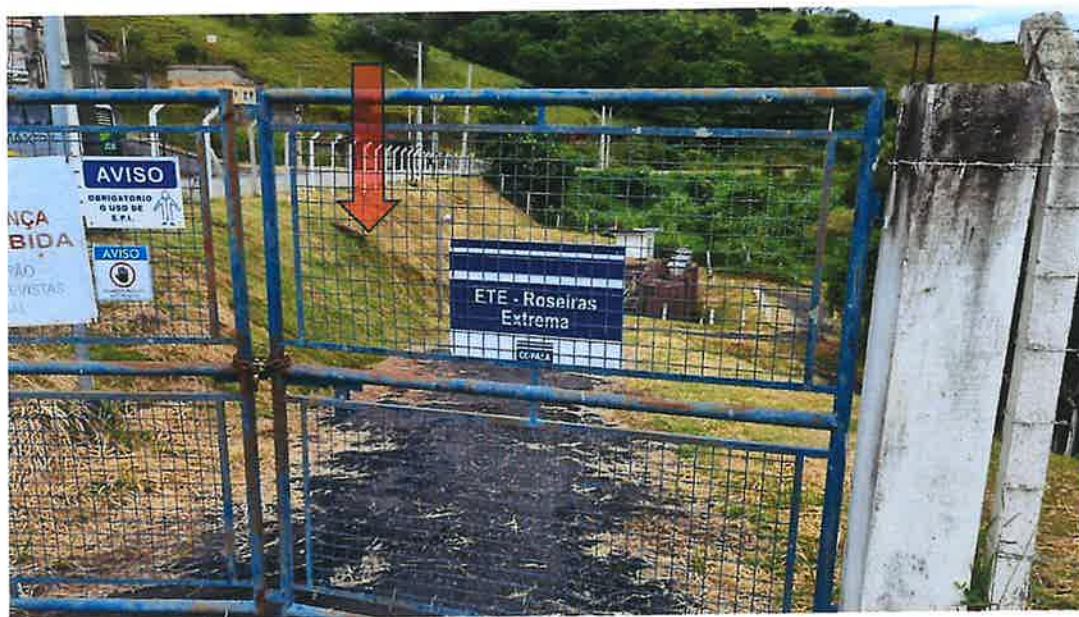
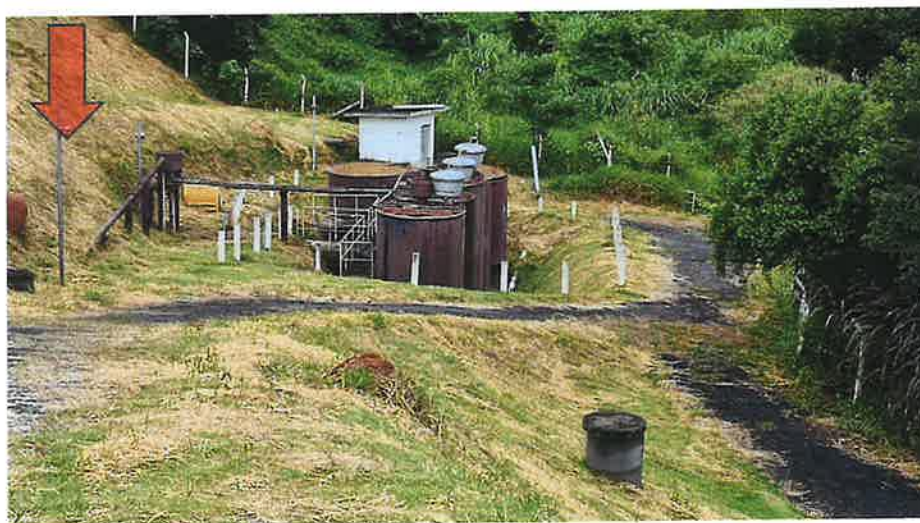
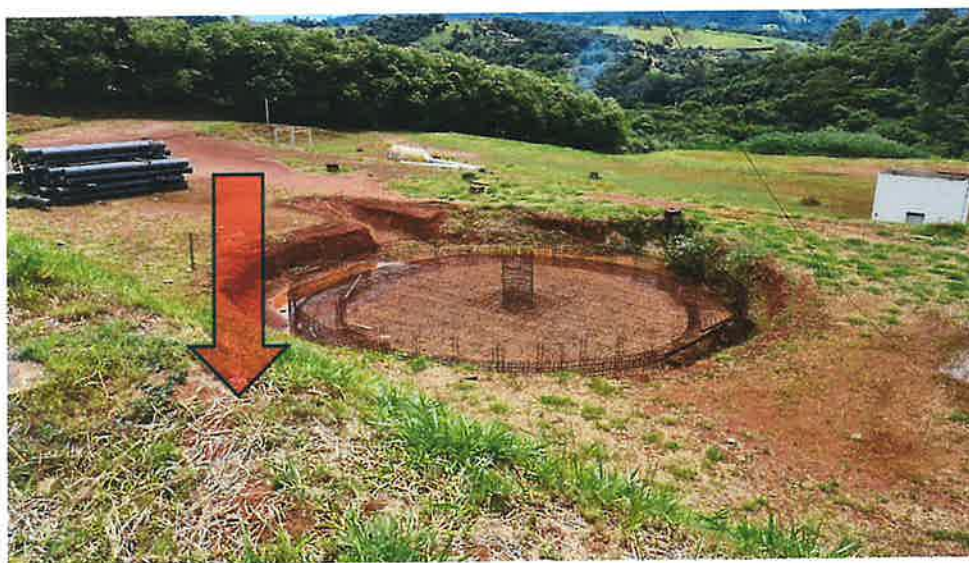
Am alguns locais com taludes, será possível instar as placas apoiadas nestes, como mostra a **Figura 170**, **Figura 171** e **Figura 175**.

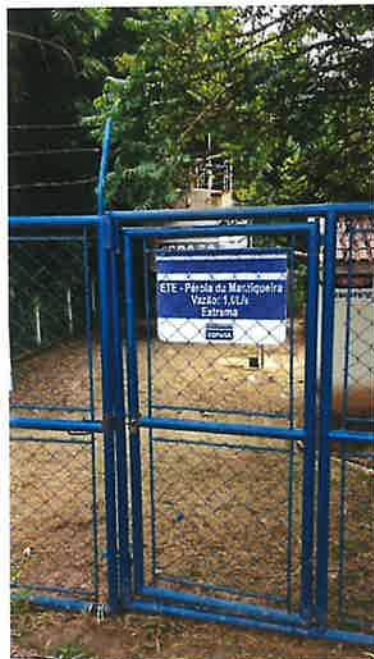
Em outros casos como mostram a **Figura 172** e **Figura 174**, onde não existe espaço suficiente para fixar as placas no terreno, serão utilizadas placas em base suspensa, como mostra a **Figura 176**.

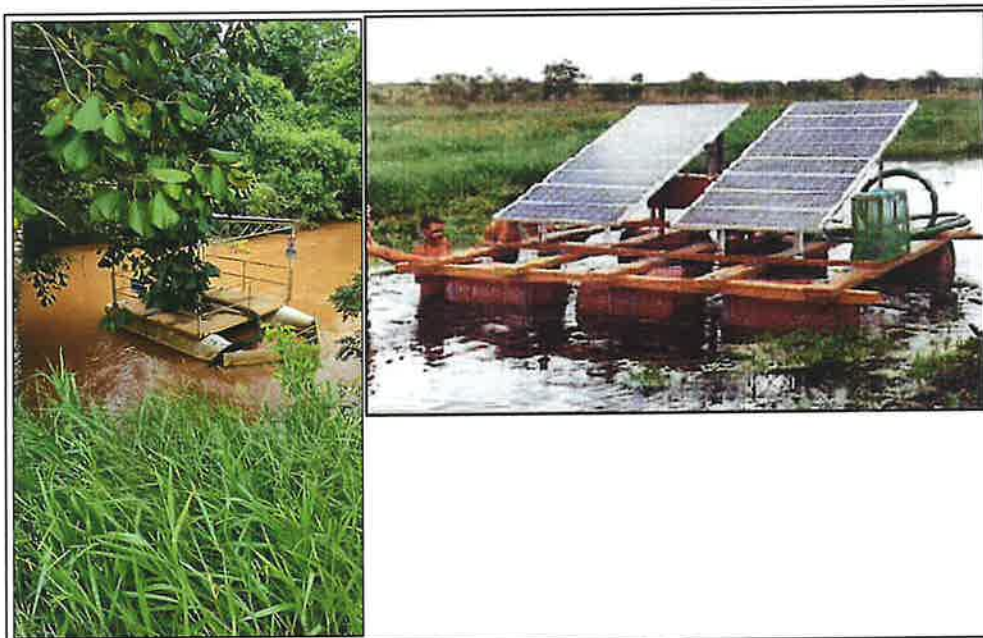
Figura 173 - Captação Camanducaia – Flutuante para colocação das placas

No caso das captações flutuantes (**Figura 173**) onde não existe espaço nas encostas dos rios para fixação das placas, serão utilizadas balsas flutuantes.

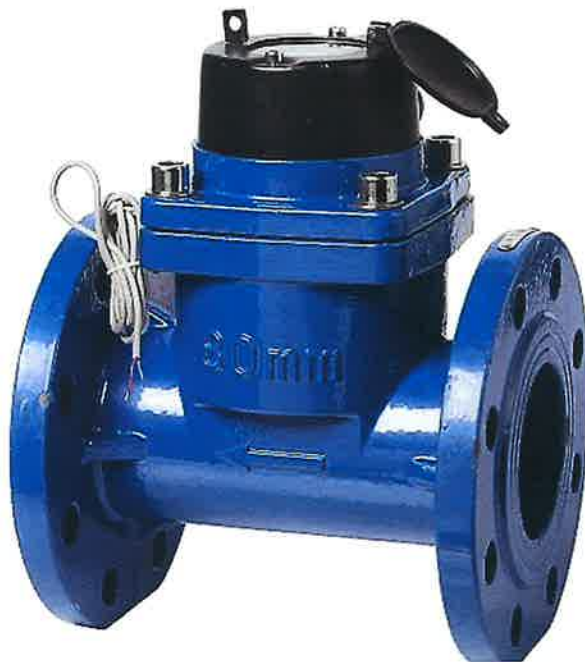
**Figura 180 – Macromedidor.**

O macromedidor (**Figura 180** abaixo) é um equipamento muito parecido com um hidrômetro residencial, mas que como o nome sugere, possui a capacidade de fazer medições de grandes vazões.

No geral, é recomendável que os macromedidores sejam instalados nas unidades do sistema em que a vazão é elevada, por exemplo nas adutoras (água bruta e água tratada) e na entrada e saída dos reservatórios de distribuição.

Após a instalação, os macromedidores deverão ser ajustados e calibrados com o auxílio do Tubo de Pitot. Além disso, deverá ser realizada uma nova

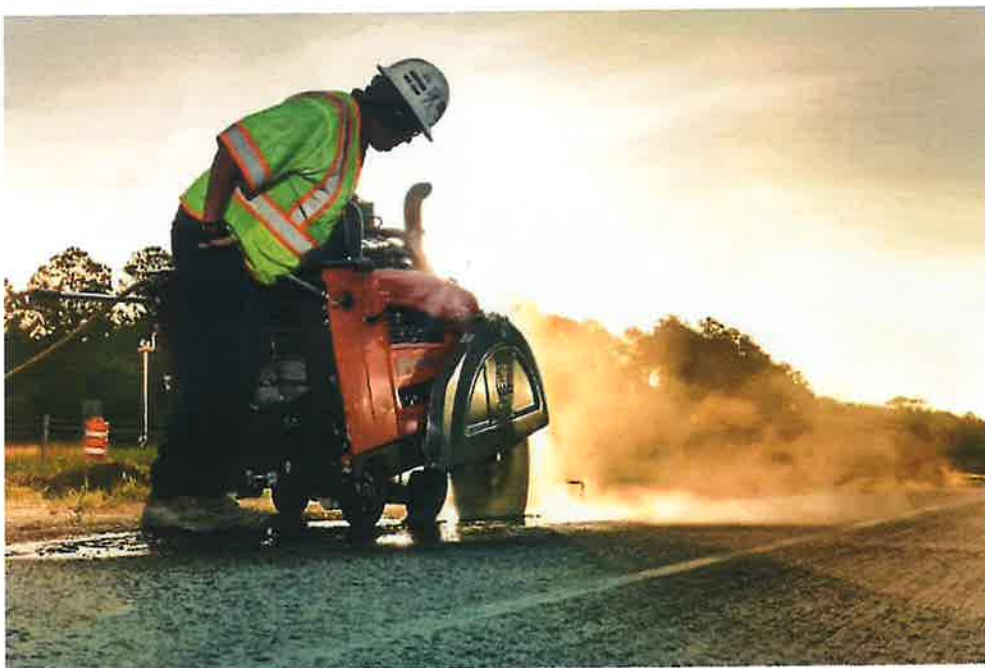
**Figura 182 - Cortador de Asfalto.**

- Ao receber a Ordem de Serviço contendo o endereço da manutenção, o primeiro passo é se reportar ao cadastro técnico georreferenciado para identificar a tubulação e suas características e os registros de manobra que deverão ser fechados para que o trecho da rede seja isolado e cesse o abastecimento;
- Dependendo do tipo de manutenção, a população será avisada por intermédio dos vários canais de comunicação. Este aviso informará quais usuários serão afetados e o tempo de recuperação do abastecimento;
- Após a identificação do tipo de tubulação, preparar as ferramentas e materiais que serão necessários. Se a abertura da vala for mecânica, deverão ser programados a retroescavadeira e o caminhão caçamba (**Figura 181**). Ainda, se o pavimento for asfáltico, deverá ser previsto o equipamento para corte do asfalto (**Figura 182**) para danificar o mínimo possível a área;

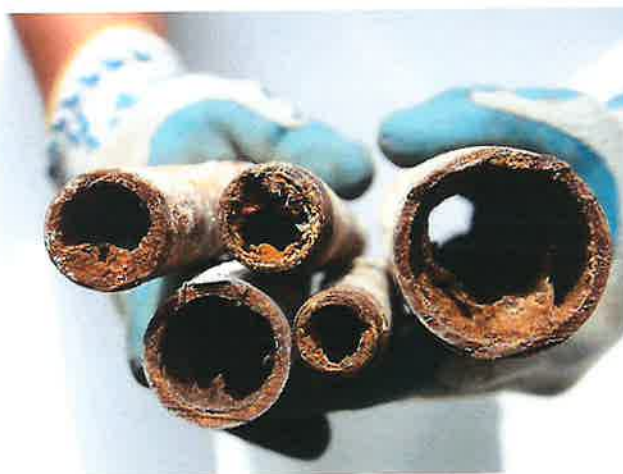
**Figura 183 - Incrustação em Tubulações.**

A seguir, na **Figura 183**, apresenta-se uma tubulação que apresenta incrustações ocorridas ao longo de alguns anos.

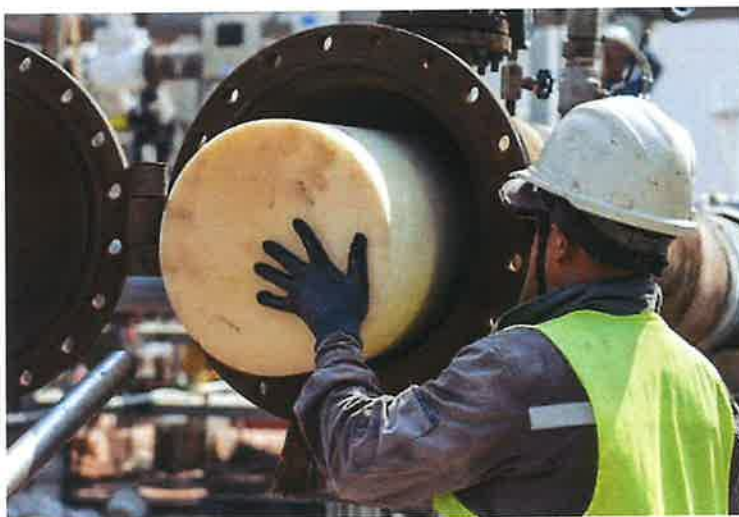
**Figura 184 - Inserção do PIG na Tubulação para Manutenção Preventiva.**

As atividades preventivas compreenderão inspeções periódicas e definição da redução máxima permitida para o diâmetro, acima da qual será feita a desobstrução com a utilização do equipamento PIG (**Figura 184**), conforme detalhado na abordagem da manutenção corretiva.

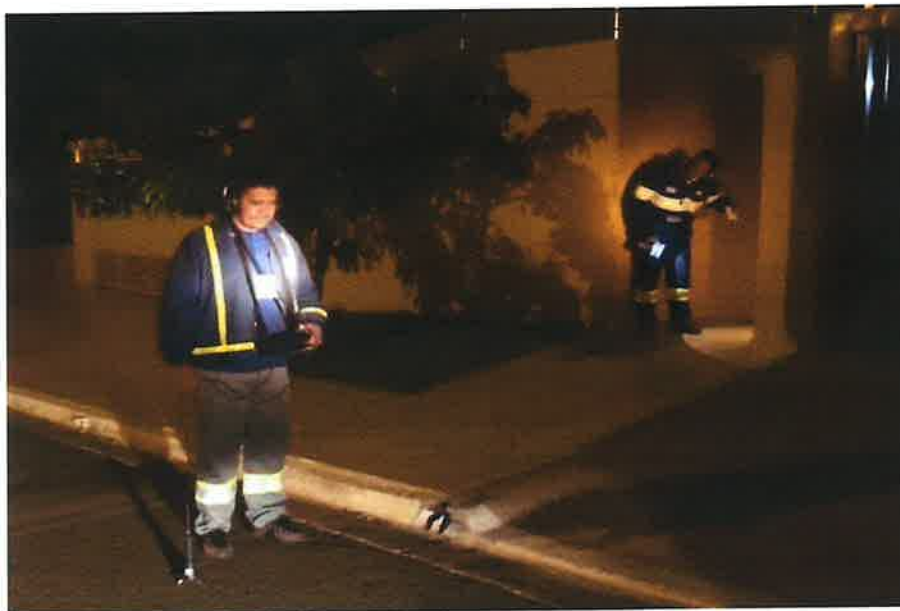
**Figura 189 - Geofonamento Noturno**

O trabalho será executado no período noturno, das 0 h às 5h40. A equipe percorrerá as ruas e, com o auxílio do aparelho eletrônico, os vazamentos não visíveis serão detectados através do som.

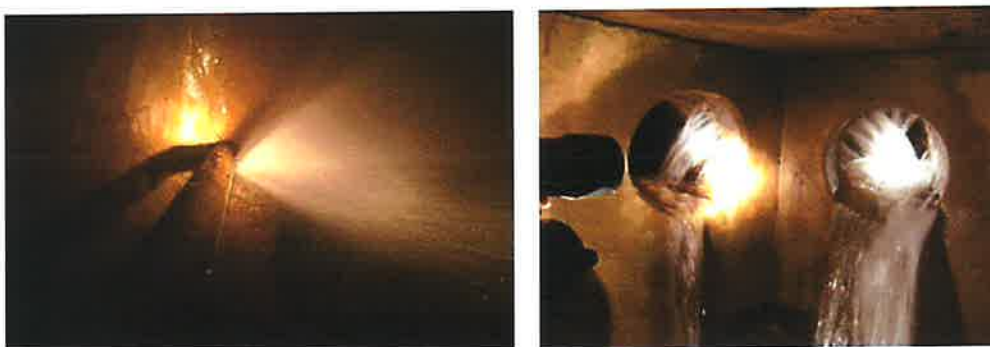
**Figura 190 - Vazamentos Não Visíveis**

Sem o trabalho realizado pela equipe de geofonamento noturno, as redes quebradas, cujo vazamento cai diretamente nas galerias, rede de esgotos ou simplesmente não afloram, dificilmente seriam encontradas, configurando perda física permanente no local.
